1025 BUDAPEST, SZÉPVÖLGYI ÚT 162. SZÁM ALATTI ÉPÜLET

Statikai állapotfelmérése

Dok. azonosító: 2422-17

2017. MÁJUS

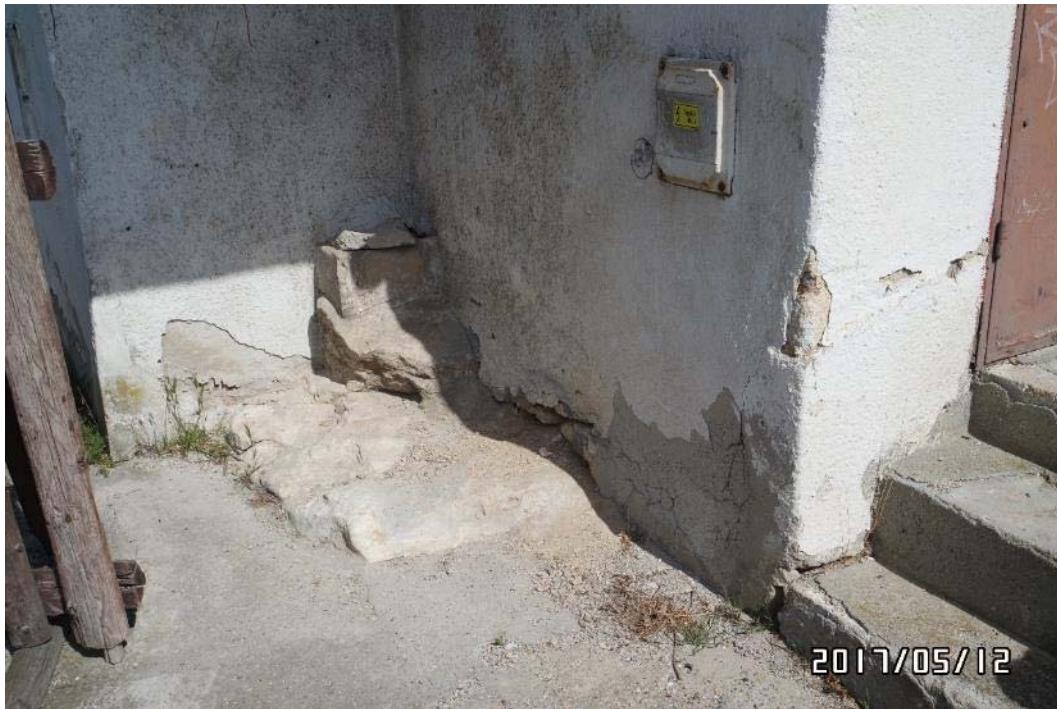
Az épület nagy része szálban álló kőzetre települt, melynek egyik legjobban szembeűnő bizonyítéka az épület déli sarkában található kibukkanás.

5. ábra Az épület déli sarkában kibukkanó alapközet

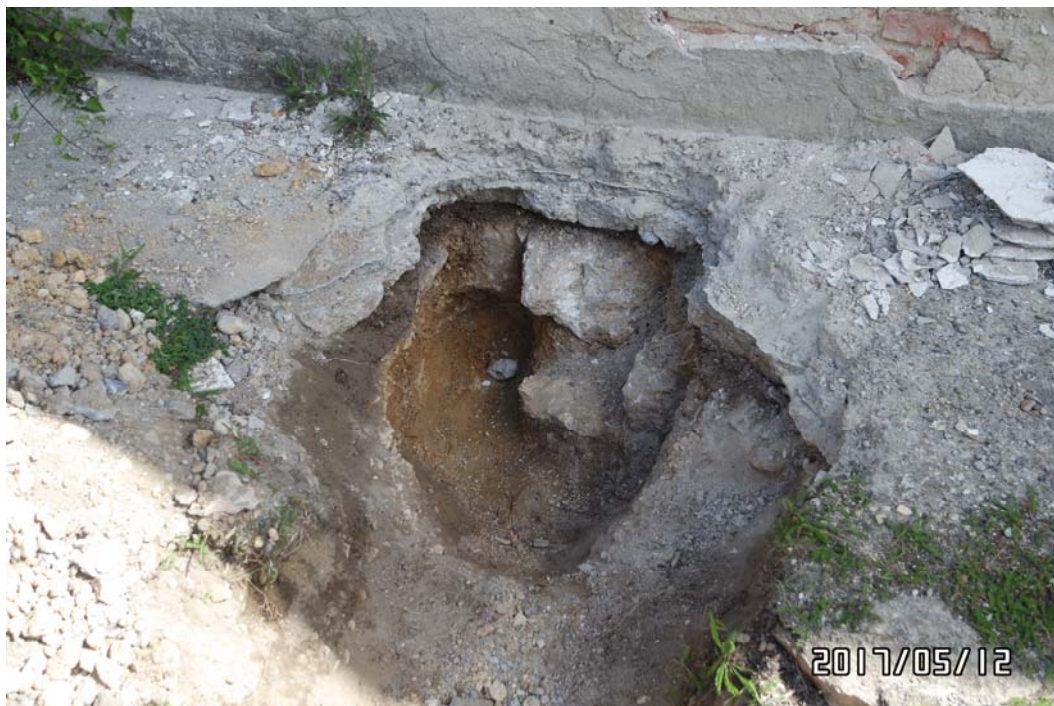
Az alapozás vizsgálatához a Megrendelő az épület DNY-i homlokzatán alapfeltárást készített. A feltárt szakaszon az épület alatt terméskő alaptest található, amely alatt jó teherbíró képességű márga található.

Az alapfeltárás és a helyszíni bejárás alapján megállapítjuk, hogy az épület alapozása megfelelő, állékonysági probléma nem tapasztalható. Annak ellenére, hogy az épület belső oldalán meredeken mélyül a hegyoldal, a szálban álló alapközet miatt nem jelent veszélyt az épület állékonyságára vonatkozóan.

6. ábra Alapfeltárás az épület DNY-i homlokzatán

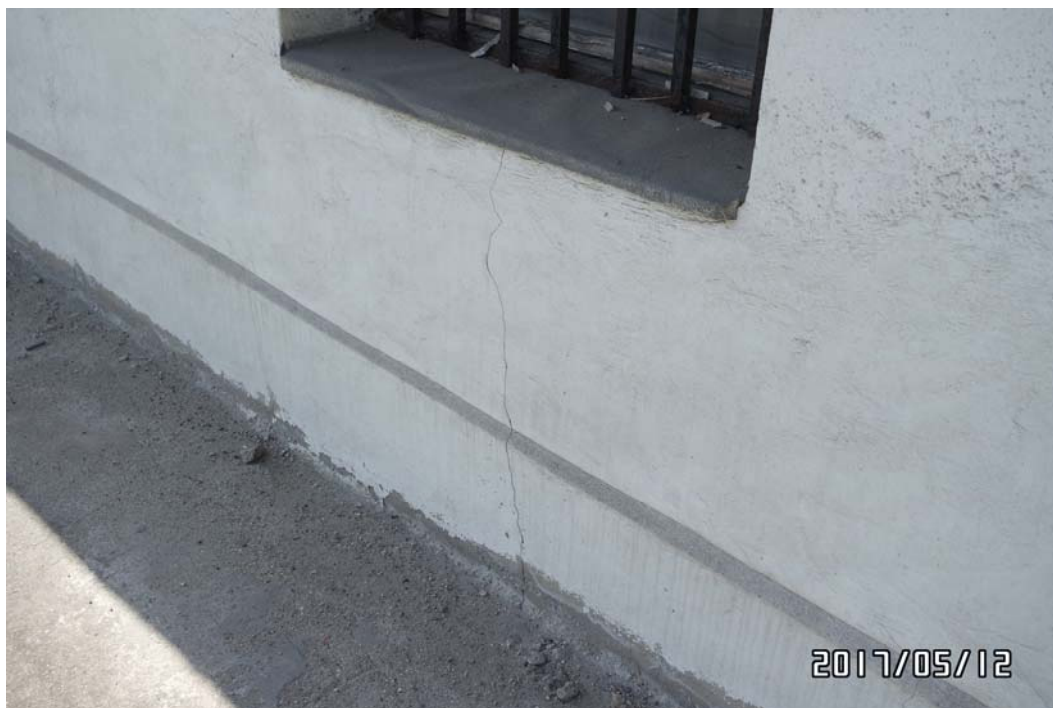
Az épület falai kisméretű téglából és terméskőből falazott szerkezetekből állnak. Az ÉK-i homlokzat jó állapotú, csak kisebb hajszálrepedések találhatók rajta. Az épület K-i sarkán a csapadékvizek a lábazatot, a lépcsőt és a faburkolatot károsították.

8. ábra Repedés az épület ÉK-i homlokzatán

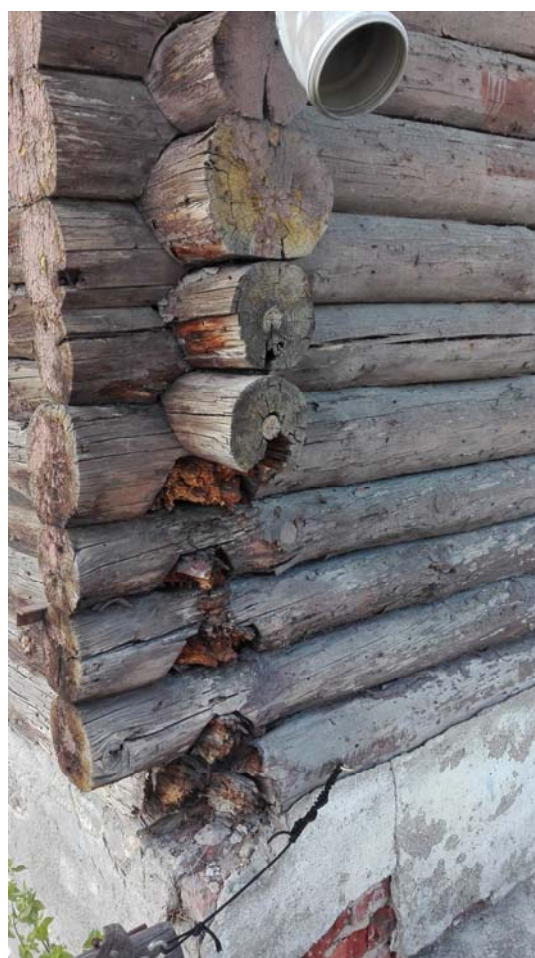
9. ábra Károsodott sarok az épület ÉK-i homlokzatán

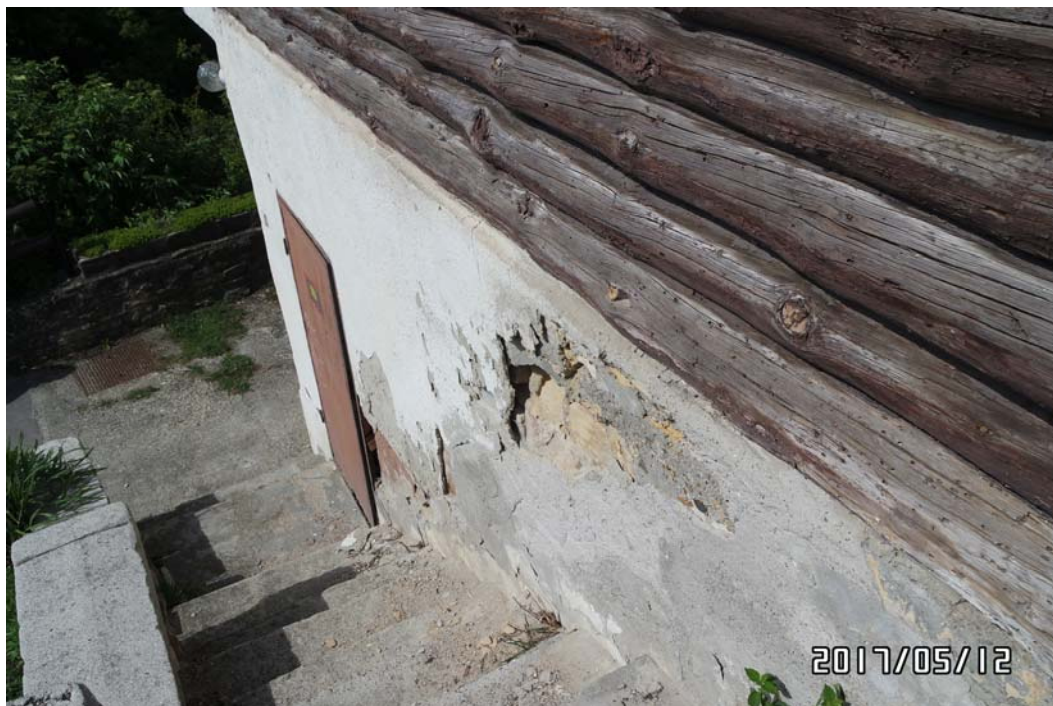
Az épület DK-i homlokzatán jelentősebb károsodások tapasztalhatóak. Az alsorsori szakaszon a falazat egy része szétfagyott, mállik. Ennek az oka az épület nem megfelelő szigetelése és vízvezetése.

10. ábra Károsodás az épület DK-i homlokzatán

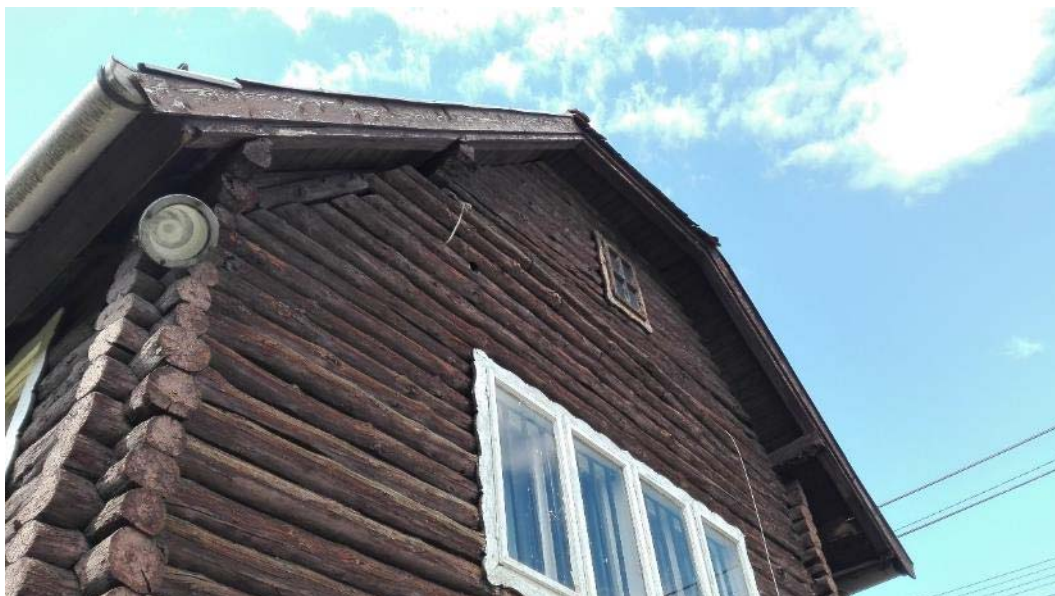
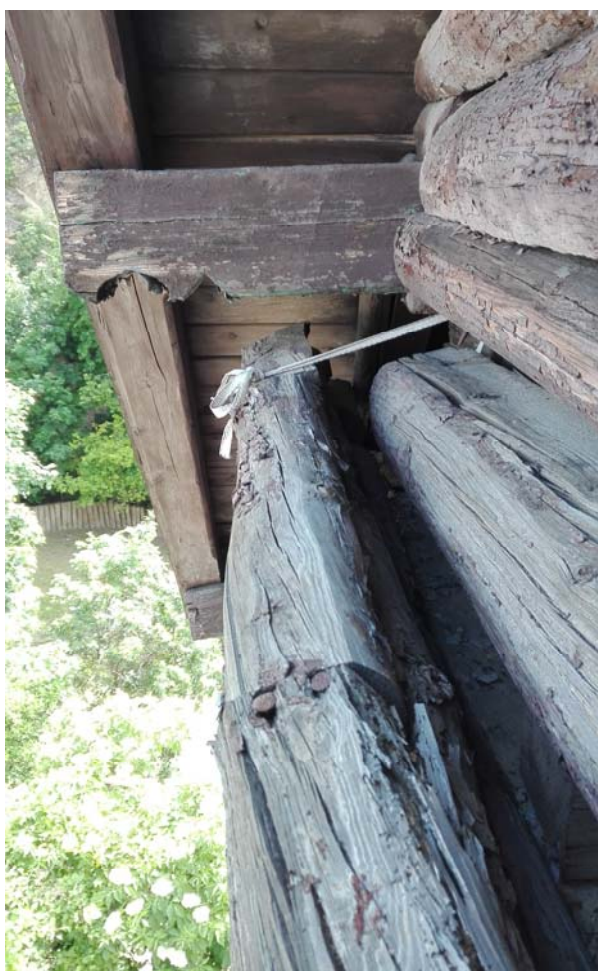
Az épület ÉNY-i és DK-i homlokzata (földszinten és a padlástéren fagerenda borítást kapott, amely az évek során jelentősen károsodott. A DK-i homlokzaton a faborítás elvált a falazattól, amit ideiglenes megoldással rögzítettek, azonban továbbra is fennáll a burkolat leszakadásának veszélye, amely balesetveszélyes helyzetet teremt. Mivel a Pál-völgyi-barlanghoz és a látogatóközponthoz is itt vezet le a lépcsősor, ezért a faborítás balesetveszélyes állapotának megszüntetését javasoljuk. Ez történhet a faborítás teljes eltávolításával, illetve annak megfelelő rögzítésével is.

A fent leírt rétegre kialakítású falazat nem vehető figyelembe teherhordó falazatként, ami azért nagyon lényeges, mert a tetőszerkezet a jelenleg rendelkezésünkre álló információk alapján erre a falazatra is terhel. A fagerenda erősen korhadt és sok helyen kártevő bogarak nyomai láthatók.

11. ábra Ideiglenesen rögzített fagerendák az épület DK-i homlokzatán (balesetveszélyes)

12. ábra Ideiglenesen rögzített fagerendák az épület DK-i homlokzatán (balesetveszélyes)

- a DK-i homlokzat elvált külső faburkolata balesetveszélyes, ennek további megfelelő rögzítése vagy lebontása szükséges
- a falszerkezet megbontásával ellenőrizni kell az épület DK-i homlokzatának, illetve a tetőszerkezet déli sarkának erőjátékát. Fel kell tární, hogy a tetőszerkezet valóban egy 10 cm-es téglafalra terhel-e.

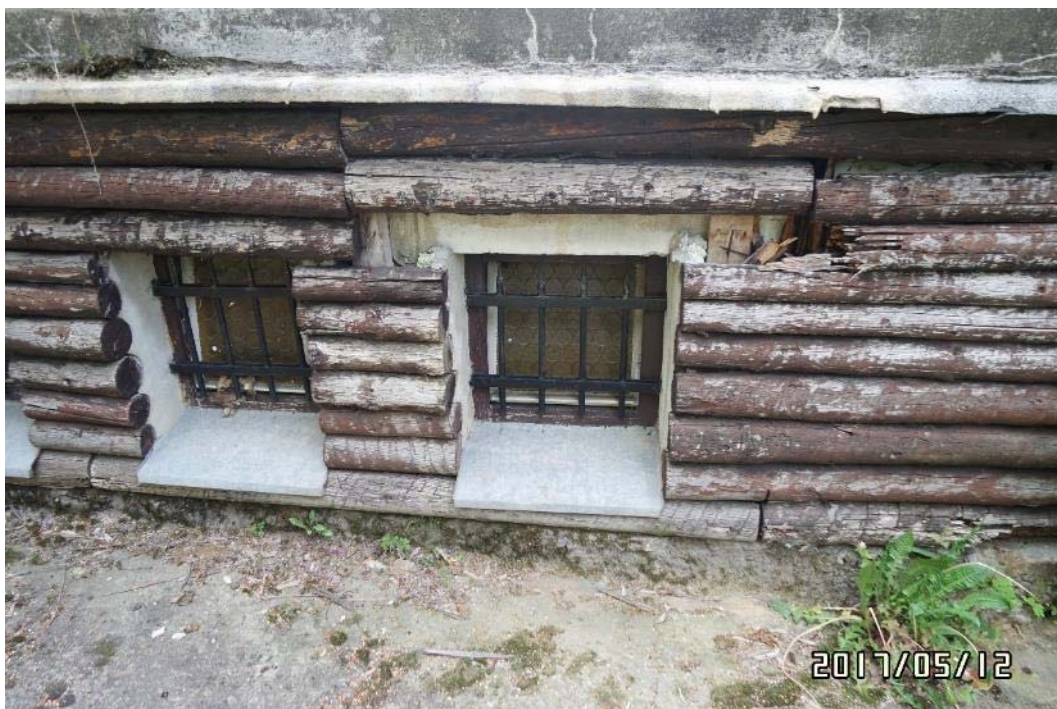
A faborítás több helyen is (balesetveszélyt nem jelentő mértékben) károsodott. Az épület ÉNY-i oldalán a teraszfalon kialakított faborítás, korhadt, hiányos.

14. ábra Faborítás károsodása az épület ÉNY-i homlokzatán

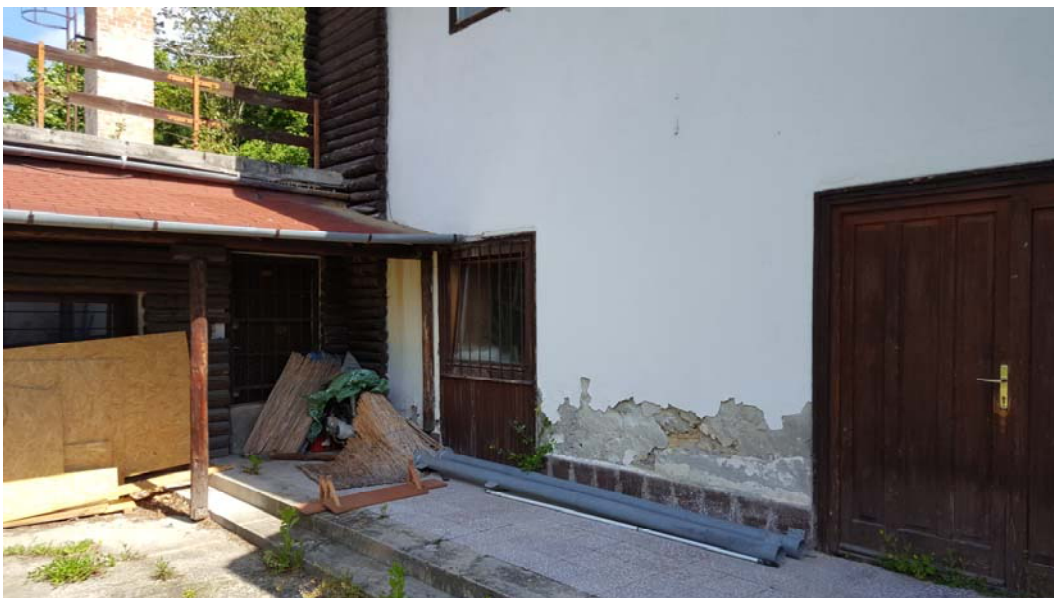
A DNY-i homlokzat javított mészhabarccsal vakolt, amelyen károsodás az alsó szakaszokon figyelhető meg. A károsodás oka nem tartószerkezeti jellegű, hanem a falazat nedvesedése miatt alakult ki. A nedvesedés egy része alulról érkezik, a másik része csapadékvíz eredetű. A DNY-i oldali homlokzat két szint magas, ugyanakkor a tető túlnyúlása kicsi, így a falazat alját rendszeresen áztatja az eső.

16. ábra Károsodás az épület DNY-i homlokzatán

További feladat a csapadékvizek épület környezetéből történő elvezetése, illetve az épület falaihoz koncentráltan folyó vizek meggátlása. A felújítás során a magas DNY-i homlokzatot nagyobb eresztől túlnyúlással, esetleg előtetővel érdemes védeni a csapóesőtől.

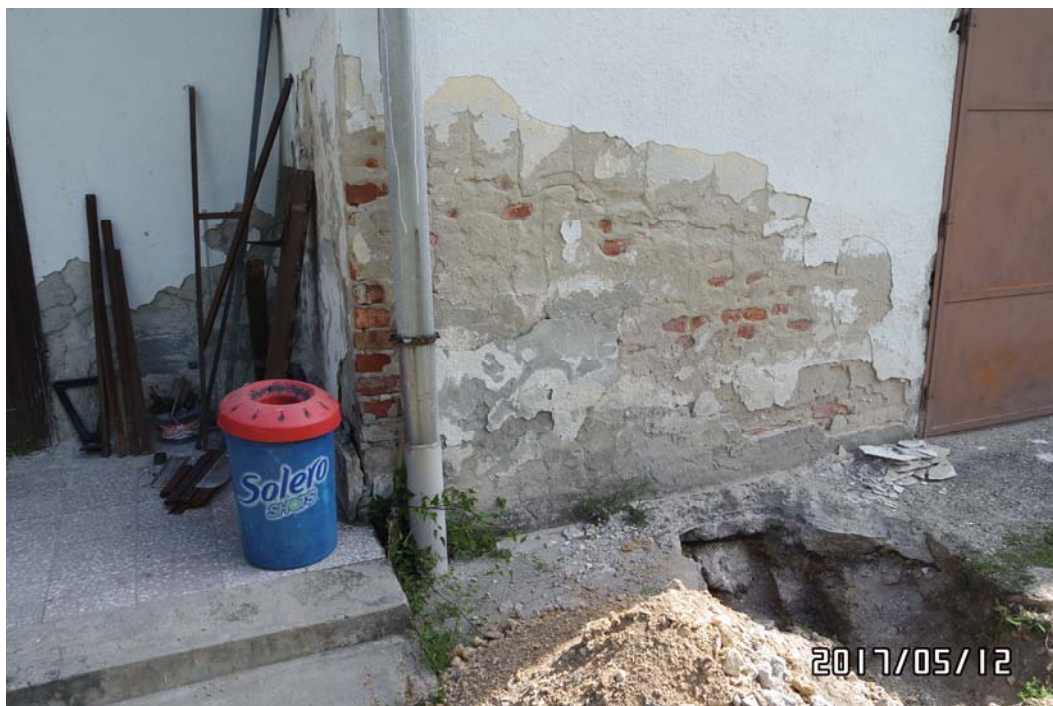
A talajból származó nedvesség egy része a hegyoldal felől (Szépvölgyi út irányából) érkező talajvíz. A DNY-i homlokzatnál viszont érdemes megvizsgálni a földbe vezetett ereszcatorna épségét, amely károsodás esetén növelheti a falazat nedvességtartalmát.

17. ábra Károsodás az épület DNY-i homlokzatán, az ereszcsonornánál

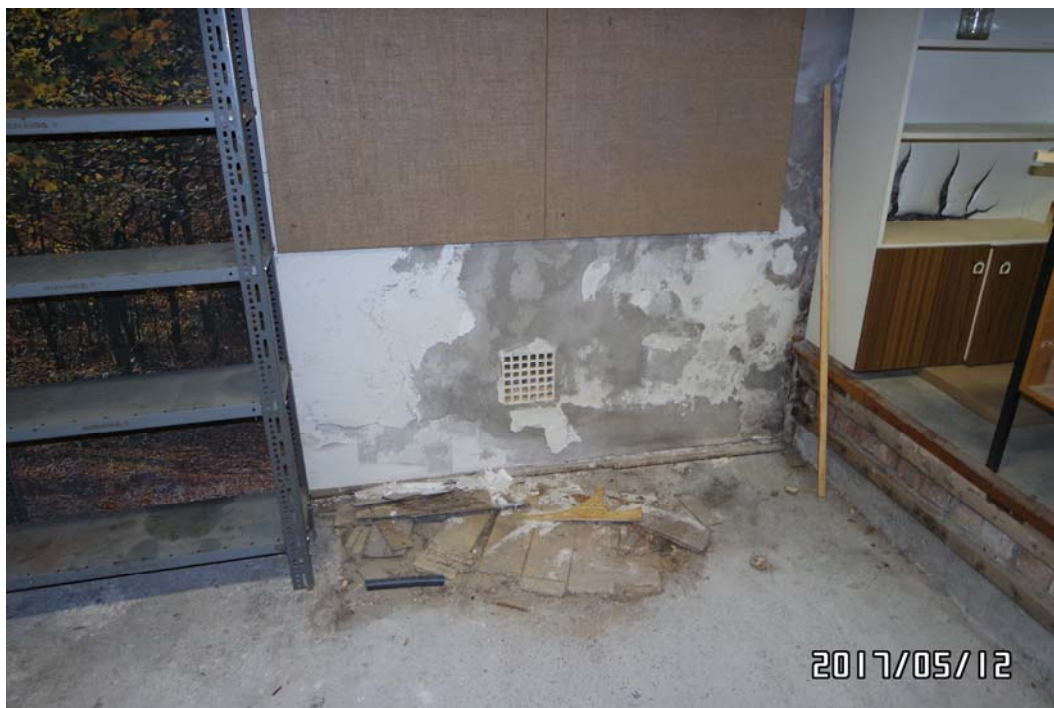
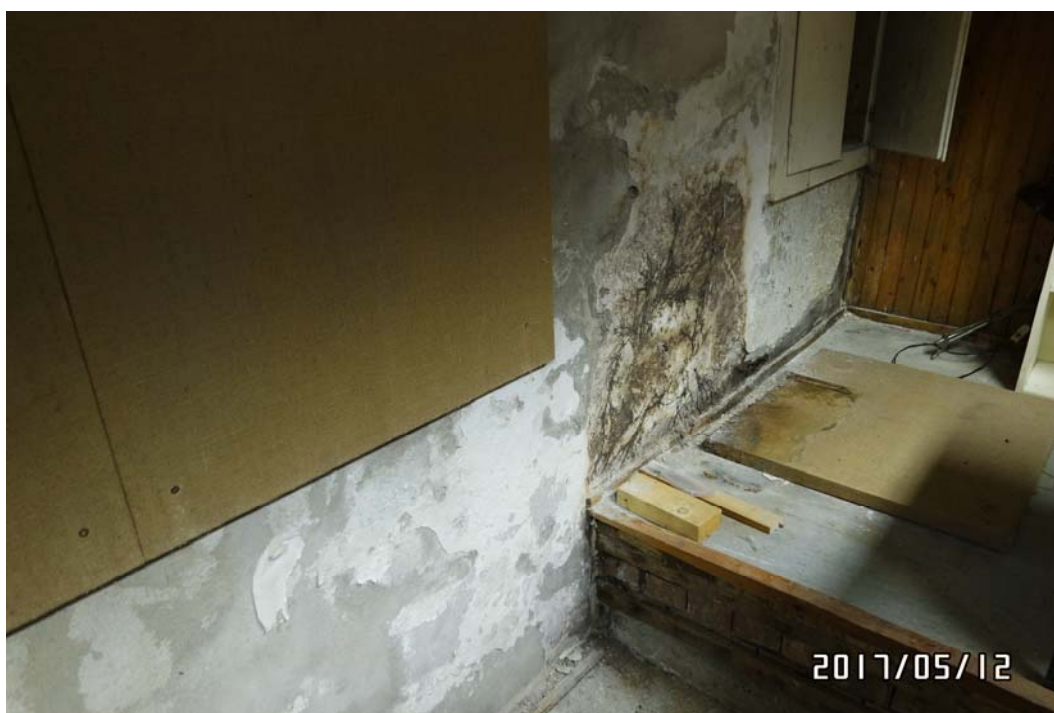
Az épület alagsori szintjének ÉK-i (Szépvölgyi út felőli) fala a háttérből érkező vizek hatására folyamatosan nedvesedik. Az ezzel járó problémák csökkentésének érdekében az utolsó jelentős felújítás idején egy rabcifalat építettek a tartófal elé, oly módon, hogy a két fal közötti teret kiszellőztették. Jelenleg a nedvesedés olyan mértékű, hogy az előtétfalat is jelentősen károsítja (lásd az alábbi képeket). A kiszellőztetés működtetése valószínűleg már rég leállt vagy eredetileg sem volt elégséges mértékű (vagy eleve nem is volt gépi szellőztetés). Az ilyen típusú előtétfalak gépi szellőztetése mindenképpen szükséges a hosszútávú, hatékony működés érdekében.

Az előtétfalról a nedvesség hatására a vakolat mállik és penészedik, azonban annak állékonyságát egyelőre nem veszélyezteti. Az előtétfal mögötti teherhordófalat szemrevételezéssel nem tudtuk megvizsgálni, azonban annak állékonyságot veszélyeztető mértékű károsodására utaló jeleket nem láttunk.

18. ábra Előtétfal károsodás a nedvesség hatására

19. ábra Előtétfal károsodása, penészedés

A probléma végleges megoldását az előtétfalazat felújítása és gépi szellőztetés kiépítése jelentené. A tökéletes megoldás a Szépvölgyi út irányából történő szigetelés lenne, de ennek kiépítése (lemélyítése a fal mellett) a kőzetben nem lehetséges. Intézkedés hiányában számolni kell az alagsori részek csökkentett használhatósági állapotával a folyamatos nedvesedés miatt.

Költségvonzatát és műszaki megvalósíthatóságát tekintve az épület felújításának legnagyobb kihívása az alagsori falszakasz Szépvölgyi úti irányból érkező vizek elleni szigetelésének kialakítása. Az épület teljes értékű használatához ezen szigetelés kiépítése lenne szükséges. Mivel ennek költsége nagy lenne, inkább az előtető felújítását és gépi szellőztetés kialakítását javasoljuk.

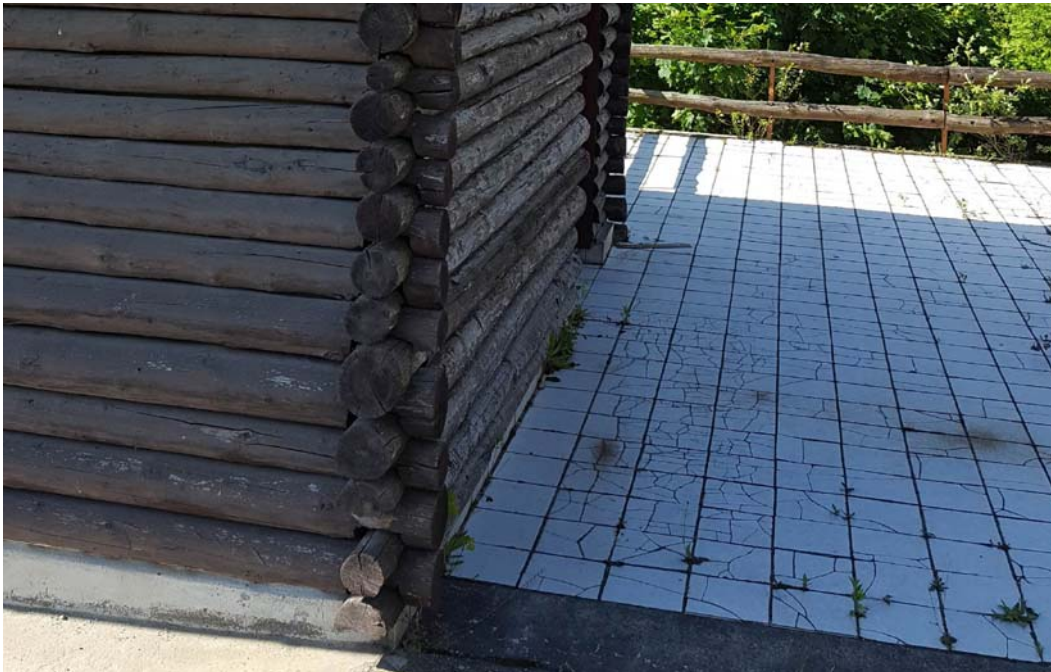
Az épület melletti hozzáépítés csak az alagsor szintjén készült, így a földszinten lapostetős kialakítással egy teraszt létesítettek. A terasz burkolata rossz állapotban van, a járólapok töredezték, szétfagytak.

20. ábra Töredezett, szétfagyott teraszburkolat

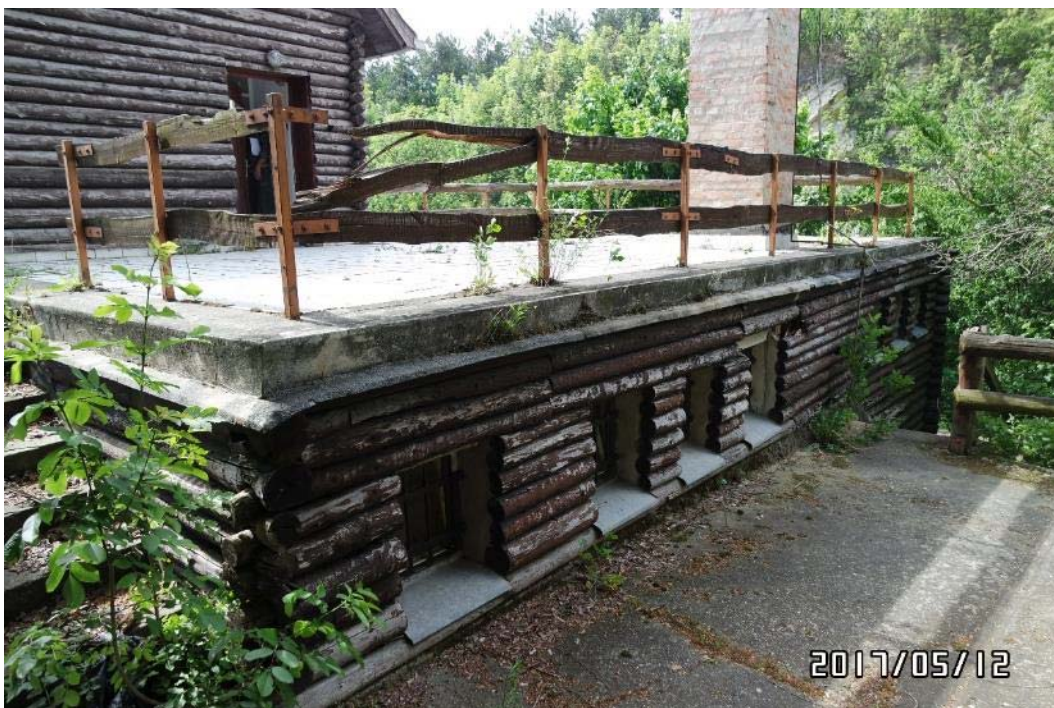
A terasz fakorlátjai elkorhadtak, részben letörttek, ezért a teraszon történő tartózkodás balesetveszélyes. A balesetveszély elhárításnak érdekében a korlátdeszkákat ki kell cserélni, vagy ideiglenes védőkorlátot kell építeni.

21. ábra Terasz károsodott korlátja

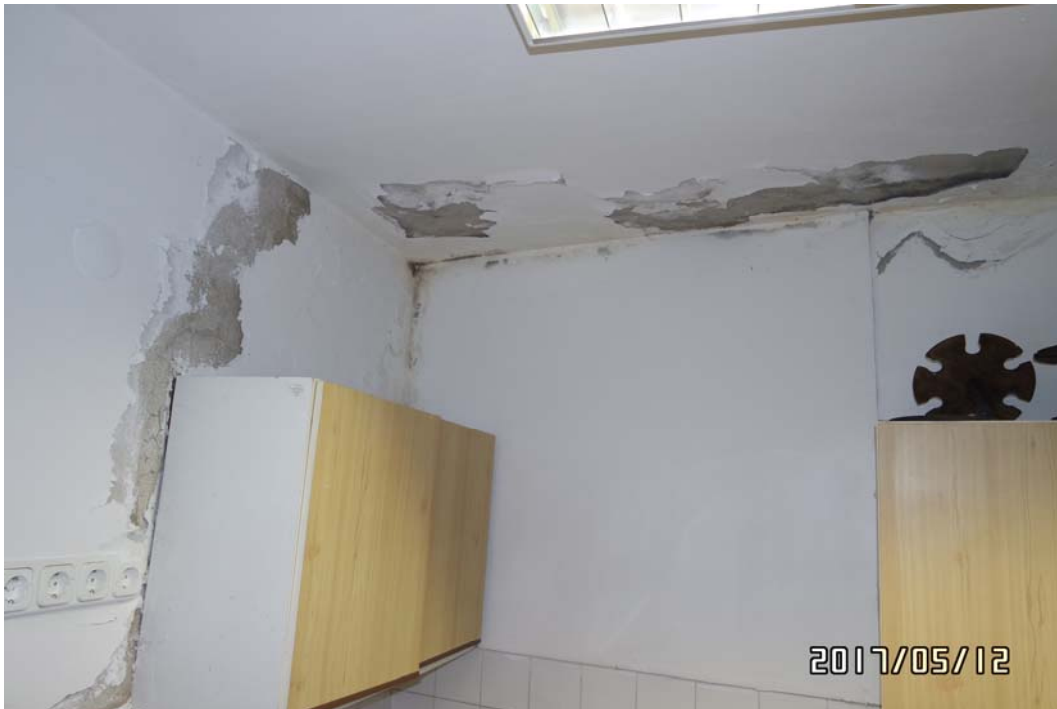
A terasz rétegrendben használt bitumenes lemez szigetelés az évek során előregedett, így az alagsori helyiségek beáznak. Jelenleg a teraszfödém (látható) állapotában nem látunk a födém tartószerkezeti károsodására vonatkozó jelet (nincsenek nagy repedések, lehajlások). Azonban a károsodott szigetelés miatt a szerkezetbe jutó víz a fagy hatására hosszú távon károkat okozhat.

22. ábra Terasz szigetelési károsodása miatti beázás

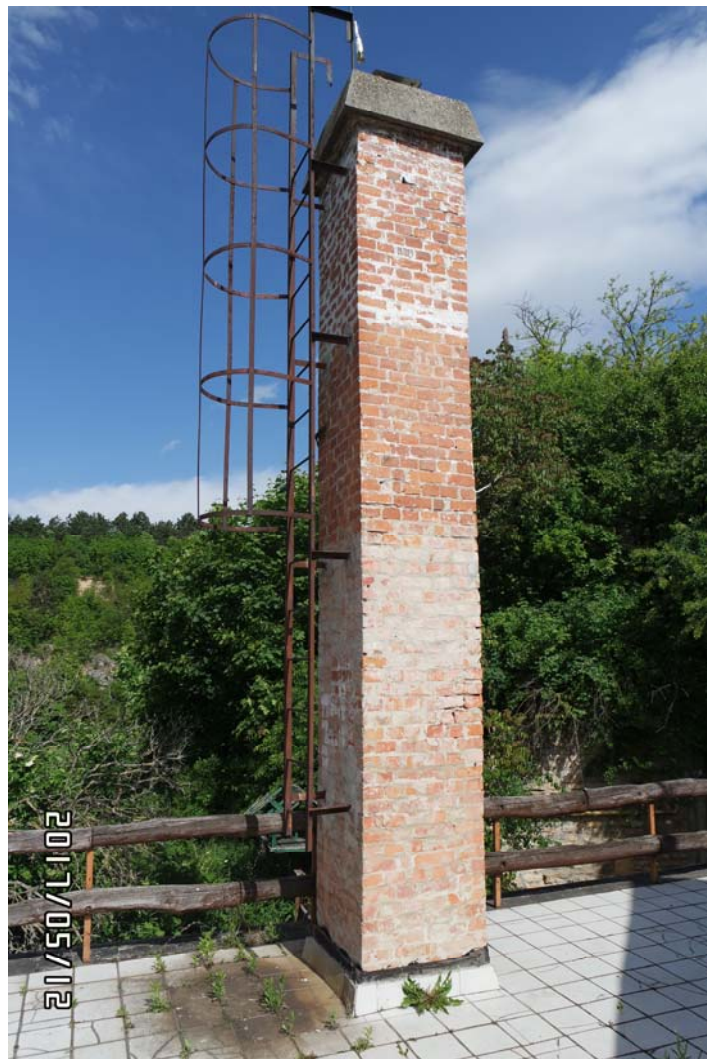
Az épület ÉNY-i oldalán, a teraszról téglakémény magasodik ki. A kémény korábban az épület faburkolatához hasonló burkolattal volt ellátva, ezt azonban kéményseprői előírásra tűzvédelmi okokból eltávolították. A kéményen jelentősebb károsodás nem tapasztalható, azonban a habarcs kisebb részekben kifagyott, mállik. A kémény állékonyságát veszélyeztető károsodás nem látható, kilazult téglákat nem találtunk, a beton fedlap épp így balesetveszélyt nem jelent. A kémény feljáró hágcsója korrodált, ezért ennek korrózióvédelme, illetve az erősen korrodált részek cseréje szükséges.

23. ábra Kémény

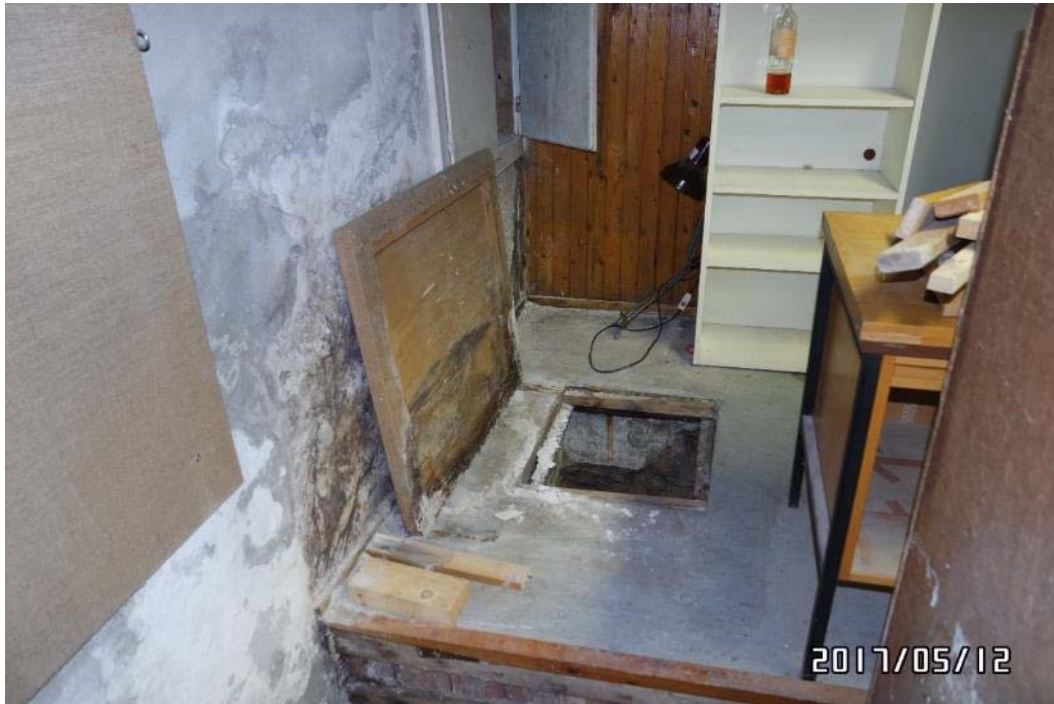
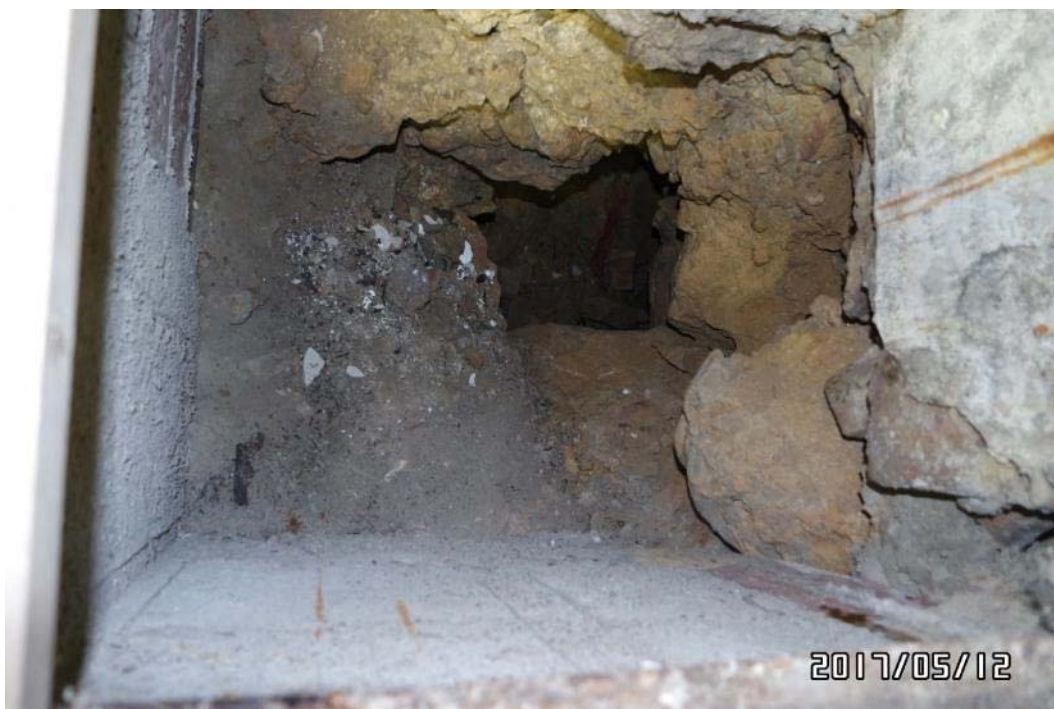
Az épület statikai vizsgálata szempontjából mindenképpen meg kell jegyezni, hogy az épület alatt egy kisebb barlang található, amelybe az épület alagsorából lehet lejutni. A barlang bejárata egy fa fedlappal van lefedve, majd a barlang függőlegesen mélyed az épület alá. A szűk lejárát után egy kicsi, néhány méter átmérőjű terem található (jelentős része törmelékkel ki van töltve). Az épület állékonysága szempontjából a barlang veszélyt nem jelent.

24. ábra Az épület alatti barlang bejárata az alagsorból

25. ábra Az épület alatti barlang lejárata

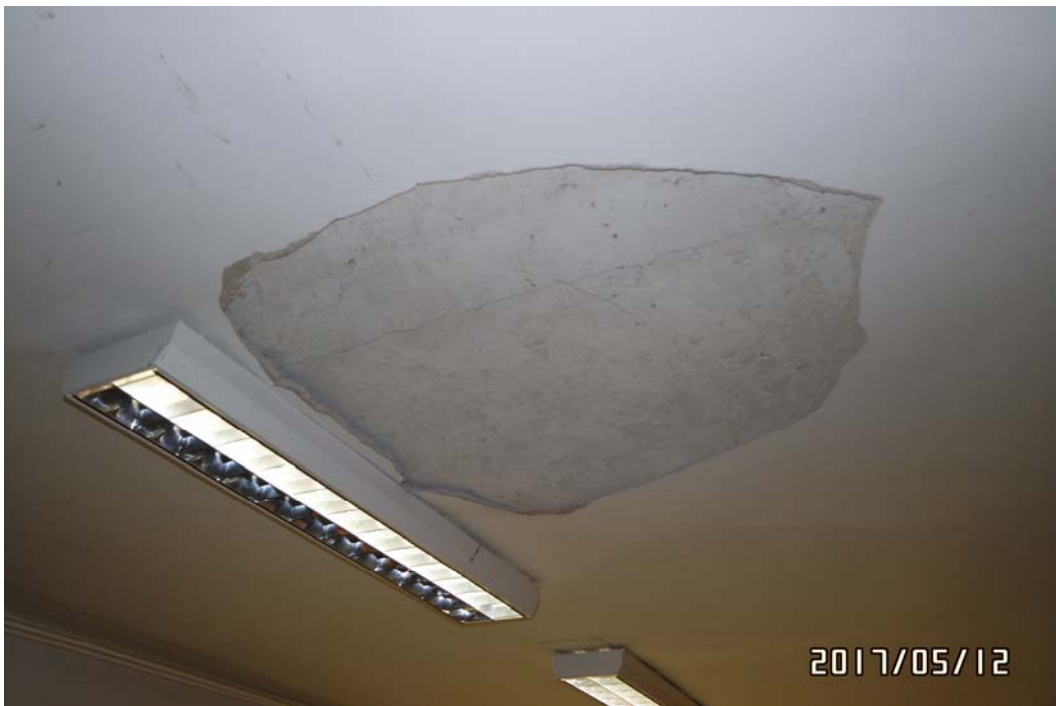
Az eredeti épületrész födémje a fő teherviselési irányban mindössze 3,5 m. Jelentősebb károsodás nem, csak kisebb hajszálrepedések láthatók rajta. Egy kb. 1 m²-es felületen a vakolat levált. Javasoljuk a teljes födémrész kalapáccsal történő ellenőrzését, és a meglazult vakolatok leverését.

26. ábra Az alagsor feletti födém vakolatleválása

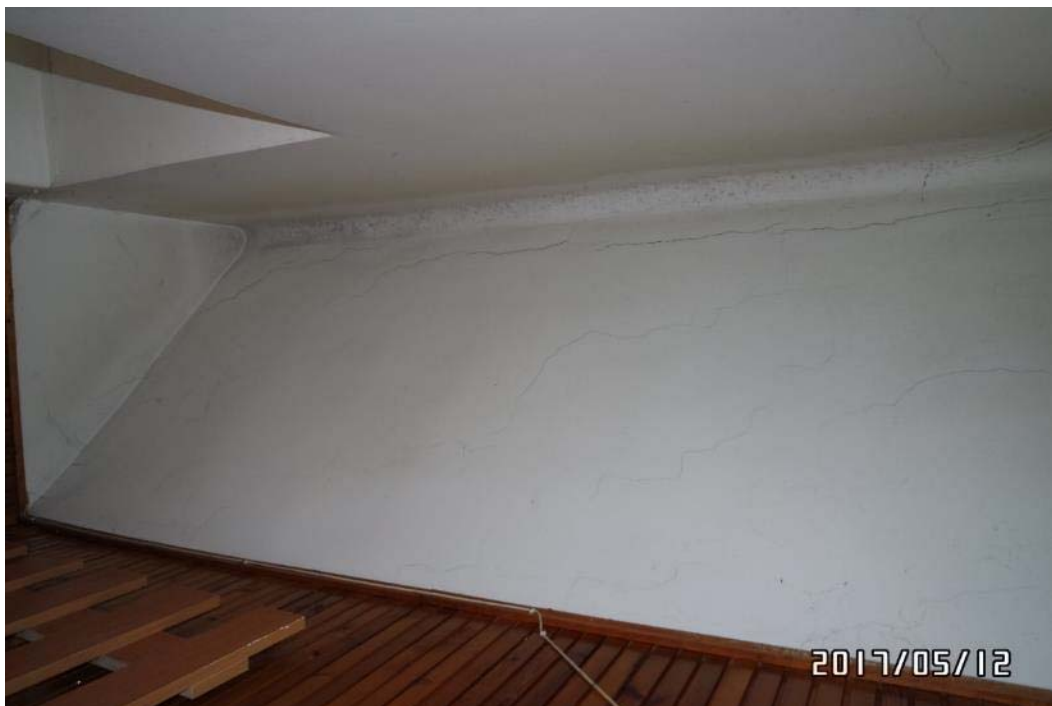
A földszintről az alagsorba vezető lépcső feletti szakaszon nincs födém, hanem a tetősík határolja a teret. A szarufákra nagy valószínűséggel nádat rögzítettek, amit bevakoltak, így az ezen a szakaszon látható hálós repedések ezért alakultak ki. (Lásd a 27. ábrát)

27. ábra Lépcsőlejáró feletti hálós repedések

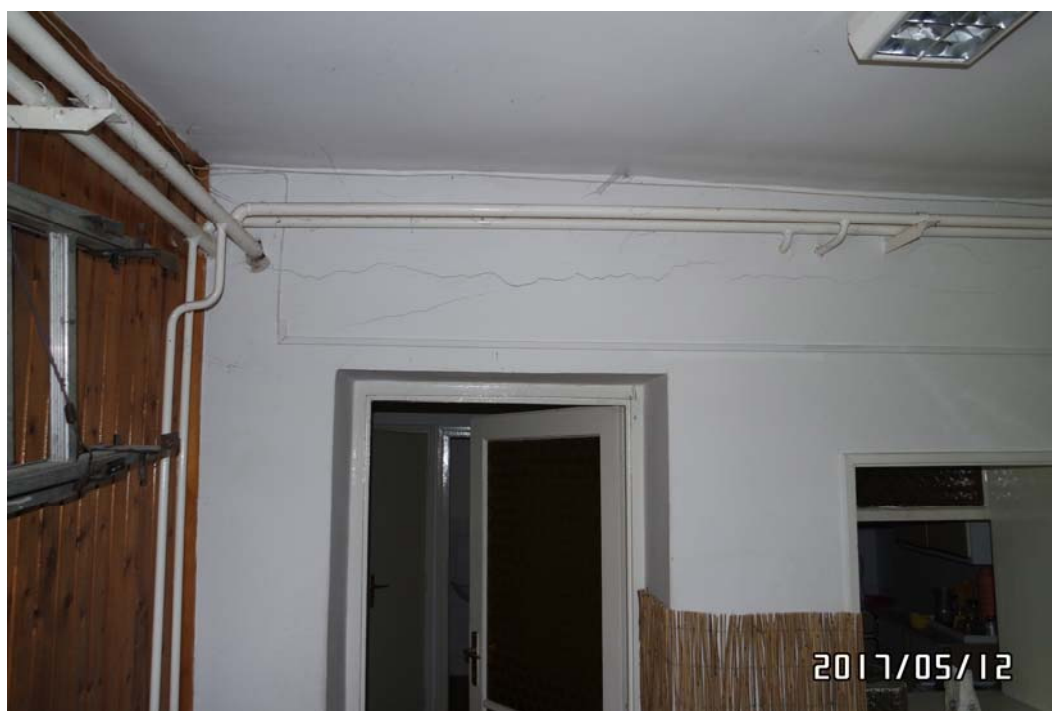
Az eredeti épületrész ÉNY-i falán, az alagsori szinten a nyílások fölött egy hosszú vízszintes repedés látható. Ennek oka az utólag hozzáépített rész hőmérsékletváltozásából eredő mozgása. A teraszfödém nyáron átmelegszik, télen viszont a használaton kívüli épület teljesen lehűl, így a nagy hőingadozásból keletkező elmozdulások okozzák a vízszintes irányú repedéseket. (Lásd a 28. ábrát.)

28. ábra Vízszintes repedések a teraszos rész csatlakozásánál

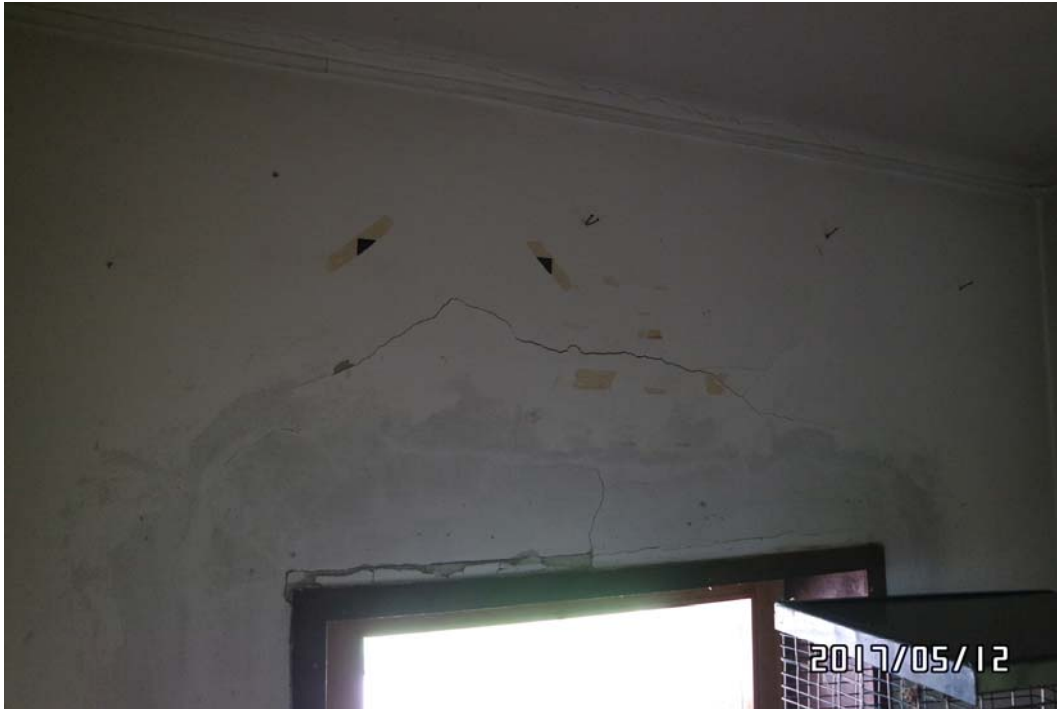
Az eredeti épület fölszíni kisméretű nyílászáróinál íves repedések figyelhetők meg az áthidaló helyén. A nyílászárók fölött vagy egyáltalán nem készültek áthidaló gerendák, vagy fagerendákat építettek be, amely már elkorhadt. Az áthidaló helyén látható íves repedés a falazat természetes átboltozódásának a bizonyítéka. Az ív alatti falszakaszt az ablakkeret támasztja alá. (Lásd a 29. ábrát)

29. ábra Áthidalók károsodása

Amennyiben a felújításra vonatkozó koncepció ismerté válik, javasoljuk az épület földémszerkezeteinek feltárással történő megvizsgálását, a nyílászárók fölötti áthidalók ellenőrzését.

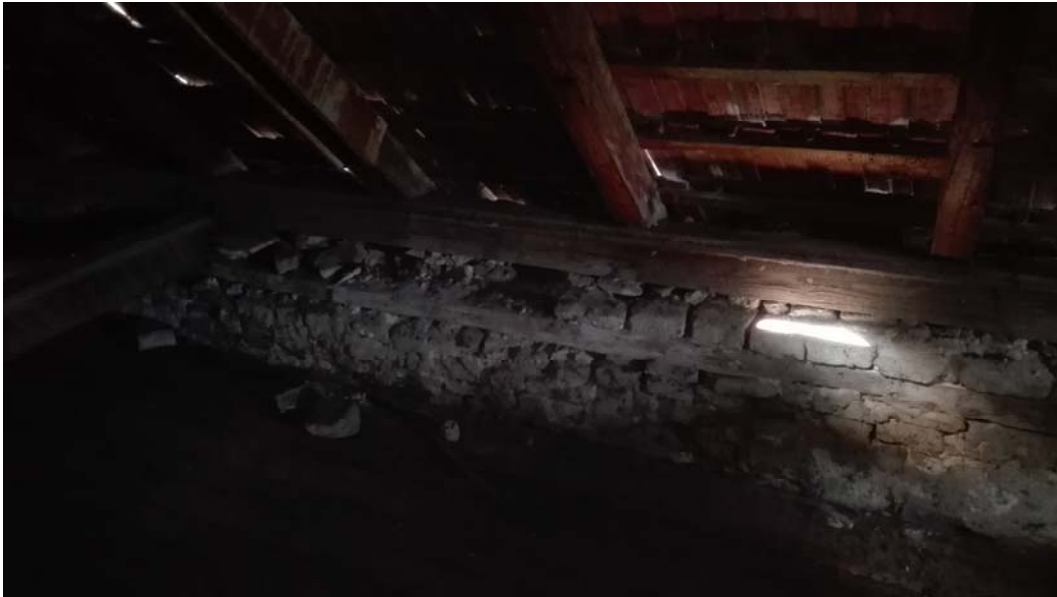
A talpszelemen alatti falazat sok helyen károsodott, a habarcs szétfagyott, a téglák kimozdultak (lásd a következő ábrát).

33. ábra A talpszelem alatti falazat tönkremenetele

- az épület DK-i homlokzatának újjáépítése teherhordó falazatként
- javasoljuk az egész tetőszerkezet újjáépítését, a déli sarok megfelelő alátámasztásával
- a falazatok felső részén a kilazult téglák, szétfagyott habarcs eltávolítását és újjáépítését
- a meglévő (elsősorban az alagsor feletti) földemek megbontással történő azonosítása, teherbírásuknak ellenőrzése a felújítás során tervezett funkció alapján

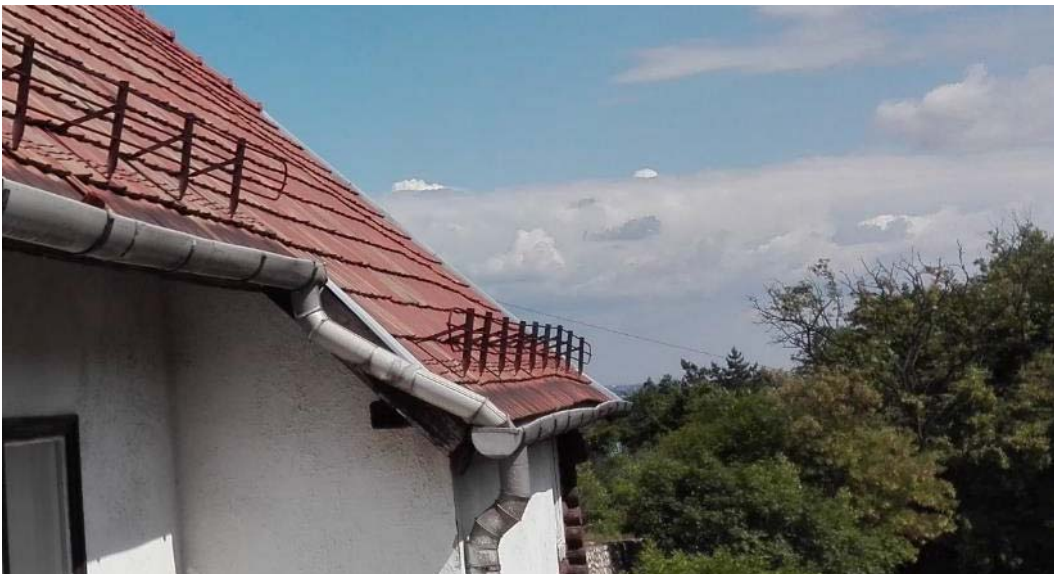
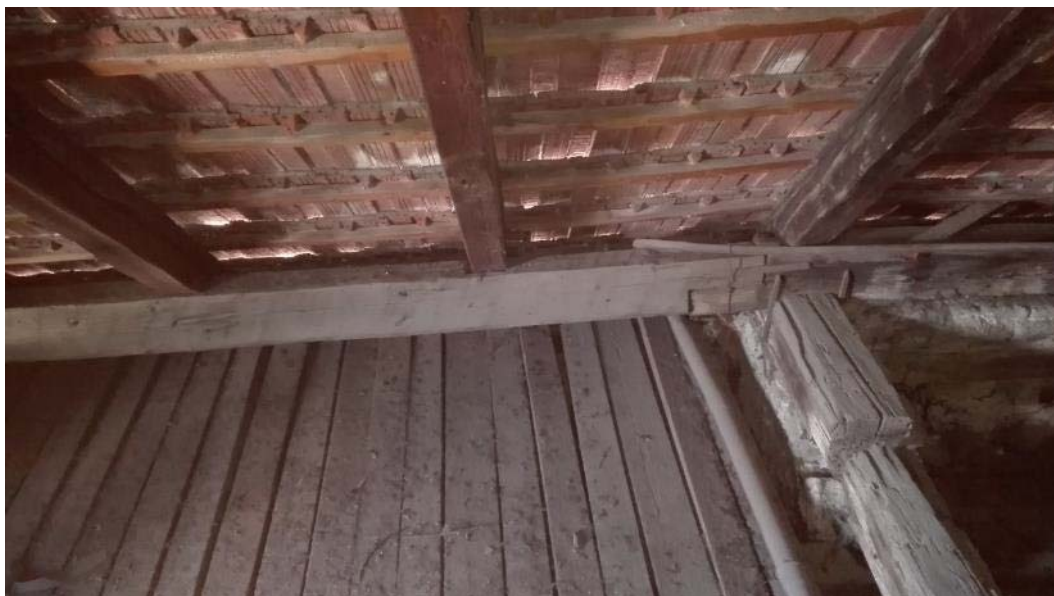
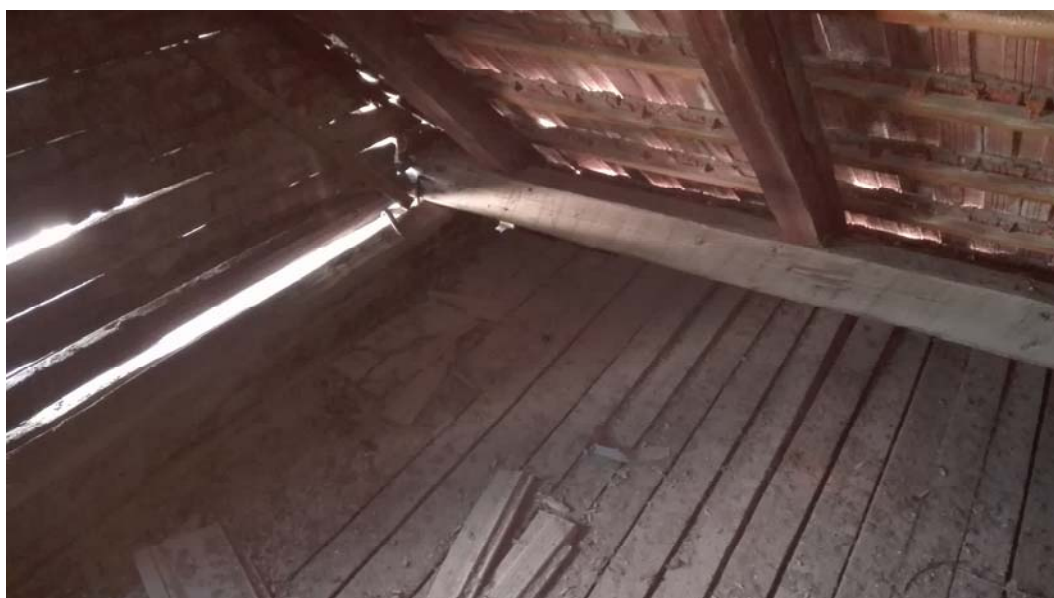
A tetőszerkezet legnagyobb problémáját a DK-i oldalon, a terasz beépítés fölötti utólagos hozzáépítés jelenti. A beépítés során a talpszelemt meghosszabbították, amelynek másik vége az oromfal alatt végigmenő fagerendára ül föl. A szemrevételezés során nem lehetett egyértelműen megállapítani, de nagy valószínűséggel a falazat a 10 cm vastagságú téglafalra támaszkodik le. Véleményünk szerint a tetőszerkezet emiatt nem rendelkezik megfelelő alátámasztással, amelynek bizonyítéka a betoldott talpszelemlen lehajlása. A talpszelemlen lehajlása miatt az egész tetőszerkezet megmozdult az épület déli sarkában, amely a fedélszéken kívülről is látható lehajlást okozott. Az elmozdulás összefüggésben van a kifordult fagerendás burkolat károsodásával is.

34. ábra A tetőszerkezet lehajlása az épület déli sarkánál

35. ábra A talpszelemen toldása a teraszbeépítés fölött (szemmel látható a lehajlás)

36. ábra A teraszbeépítés fölötti kritikus csomópont

Az épület nyeregtetős szerkezete a szemrevételezés alapján a déli sarokban nincs megfelelően alátámasztva, amely a tetőszerkezet szemmel látható lehajlását eredményezte.

Szükségesnek tartjuk a teraszbeépítés fölötti tetőszerkezet további vizsgálatát, bontással a teherviselő elemek meghatározását, illetve a talpszelemenek oszloppal történő alátámasztását. A szükséges feladatokról részletesebben a javaslatok pontban írunk.

- a tetőszerkezet déli sarkának oszloppal történő alátámasztása. Az oszlopot teherbíró falazatra kell támasztani és tilos az erkélykonzolra terhelni. A megerősítést csak tartószerkezeti kiviteli terv birtokában szabad elvégezni.
- alagsor feletti földem vakolatának kopogtatással történő ellenőrzése, a meglazult részek leverése
- terasz korlátdeszkáinak cseréje, vagy ideiglenes leesés elleni védelem kialakítása
- teraszföldem szigetelésének javítása a további beázások elkerülésére, illetve az átázott szerkezetekben a fagyhatás károsító hatásának csökkentése érdekében.
- takarás nélküli közművek megfelelő védelmének kiépítése

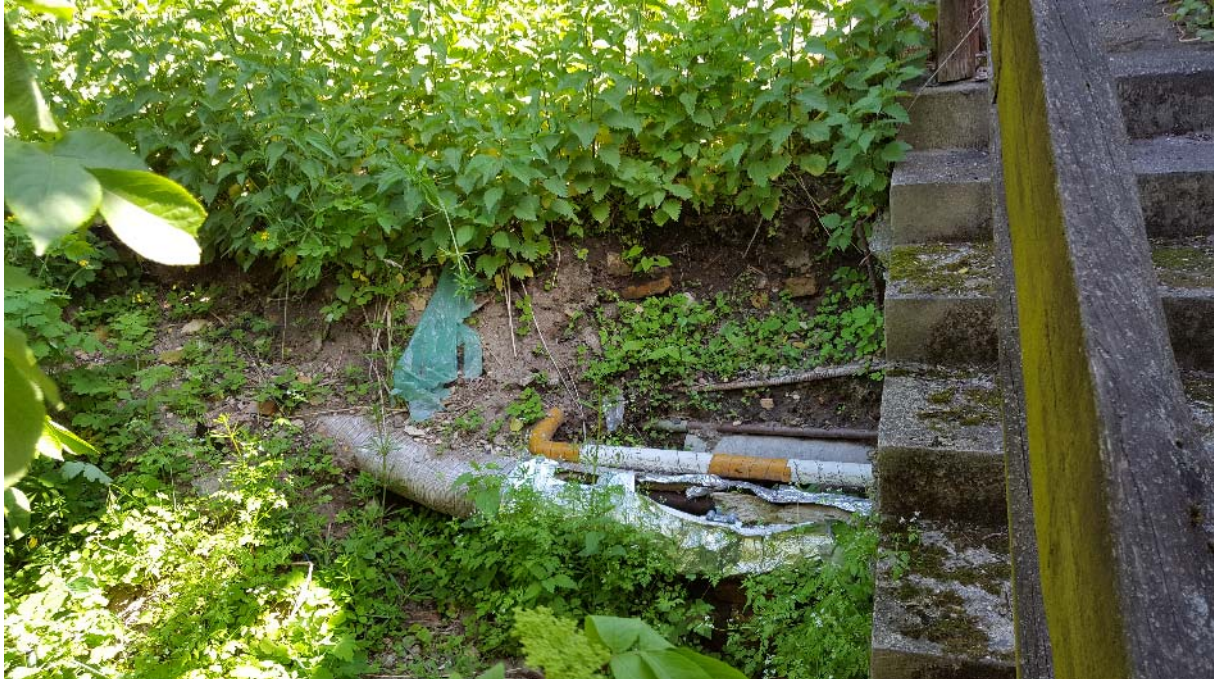
Nem tárgya a szakvéleménynek, de mindenképpen fel kell hívnunk rá a figyelmet, hogy az épület közműbekötései (lásd az alábbi képet) nem megfelelő állapotúak, továbbá nélkülözik a talajtakarást, amit sürgősen pótolni szükséges!

37. ábra Közművek hibái
