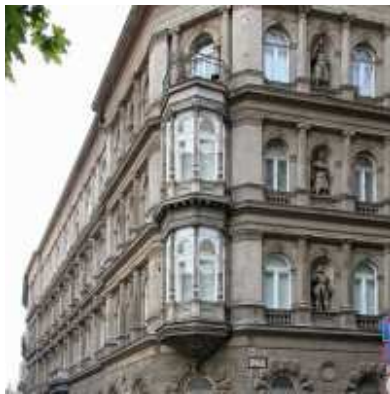
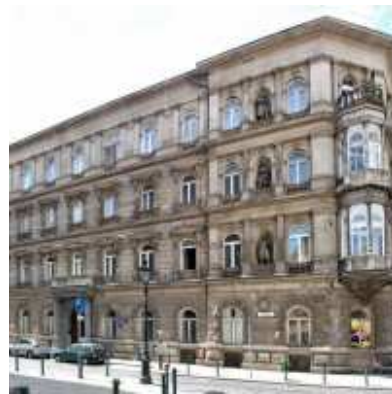
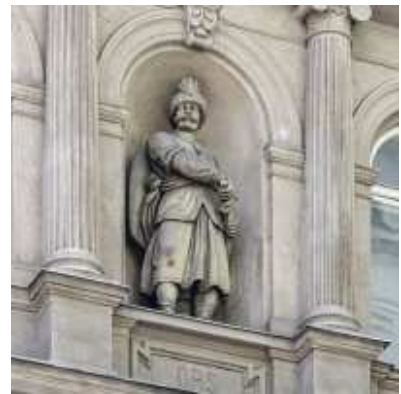
Elsőként bemutatandó házunk (Budapest, Nyáry - Veres utcasarkon) a kutatás előtt tipikus koszlott budapesti háznak tűnik, értéke nem látszódott: műanyagfestékekkel ezerszer átfestett kapualj bronzporral kidekorálva: vásári, csicsás volt a látvány.

Minden kutatást úgy kezdünk, hogy a történeti forrásokat művészettörténész kollégák segítségével összegyűjtjük, itt pl. egy 2. vh. utáni archív fotón az látható, hogy az erkély teljesen elpusztult, műkőből /betonból öntötték újra.

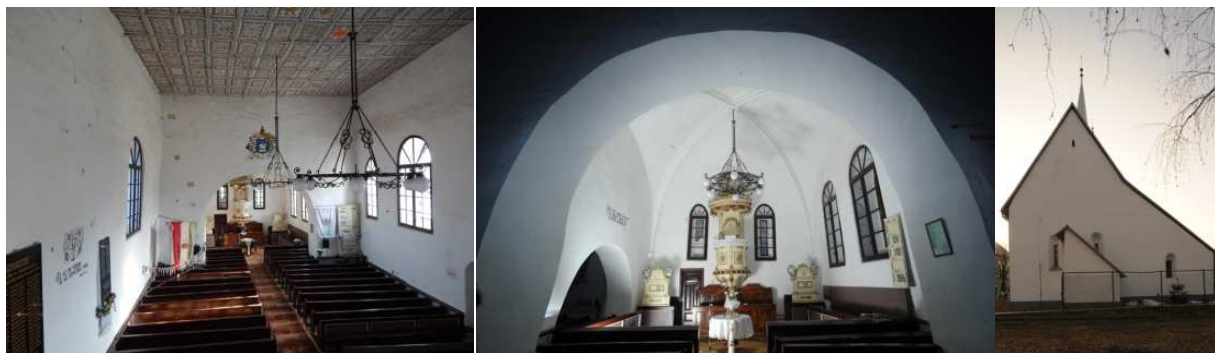
Harmadik esettanulmány: kutatás Técsőn

Kárpátalján 1200-as évektől állt a nagy református templom, de sokszor meggyötörték, az 1718-as utolsó tatárjárás idején a török segédhadak fel is gyújtották. 30 évig fedetlenül pusztult a templom, utána erősödött meg a közösség annyira, hogy le tudta fedni. Protestáns templomra mindig fehérre festettként gondolunk, de ez távolról sincs így. **A 16 század végétől a 18.sz. közepéig a protestáns templomok igen szín gazdagok voltak, ahogy a famennyezeteknél láthatjuk, úgy az oldalfalakon is. Nem figurális, hanem zömében ornamentális díszítéssel és sok szöveggel látták el, mert ők az ige népe, az ige meghatározó. A 18.század 2. felére már puritánná vált, kifehéritették a templomokat, esetleg csillagos kék mennyezettel, de 19. század közepén ismét fellendül a falfestés, a díszítés.** Itt is hatalmas, teátrális architektúrát festettek, pillérek, frízek, párkányok, sőt nagy drapéria jelenik meg a szentély vonalában, mintha színpadi függönyt húztak volna szét.

2001-ben újra kifehéritették a templomot, így kutatóablakokat kellett nyitnunk. Enyves festés nyomaival és kis számú középkori képpel találkoztunk. Padlócsere is volt gombásodás miatt, ennek köszönhetően középkori alapfalak, nyíláskeretek kerültek elő, egyiken a vakolat alól finom nyíláskeret tagozat, és ami ritka falusi templomnál, egy furcsa, koraközépkori mérműves ablakot találtunk 8-10 festett réteggel, köztük erőteljes vörös színűt is. A hajó boltozott volt, a középkori levéselt gyámkövei elő is kerültek és további festésnyomok. 1853-ban új szószék készült, és az 1630-as régi szószék köveit beépítették a templom szószékre felvezető lépcsőbe. Kutatás során 4 réteg festést találtam rajta, de mára a derék atyafiai újra lemeszelték.

A templom boltozaton már nincs eredeti vakolat, az 1740-es helyreállításból protestáns díszítés került elő de csak 3 boltszakaszban. A padláson vizsgálódva kiderül, hogy a negyedik új boltszakasz 19. századi téglából készült, míg az eredeti 3 boltozat tört kőből. Ekkor, 1740-ben készült a ma is látható famennyezet. Összességében tehát falképet keveset, viszont jelentős 18-sz-i díszítőfestést találtunk

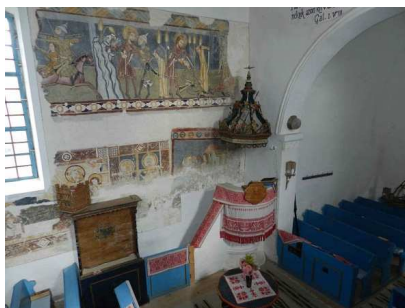
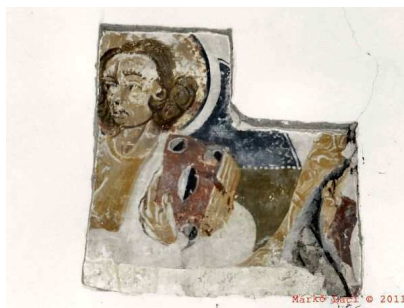
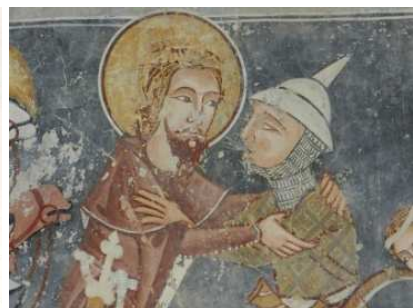
Utolsó képeim Homoród-karácsonyfalváról hoztam...

Meséltem, hogy Erdélyben sokat dolgozom, ami egy csodálatos világ. Jó egynéhány középkori templommal, protestáns kultúrának sok szép emlékével foglalkozhatunk, de sok helyen sajnos a magyarság fogyásával az egyházi emlékeink is pusztulásnak indulnak. Itt egy összedőlt templomot látunk, amit senki nem tartott számon semmilyen szinten, 18. századnak írták le a források. Állapotát jellemzi, hogy úgy kellett bemásznunk, aztán a szondák nyitását követően csodákat sikerült találnunk,

magyar szent királyok festett képét. Meséltem, hogy sok nehézség adódik a megbízói akarat, elvárások, kevésre szabott az idő folytán, de itt minden másképp alakult, ez a legcsodálatosabb példa, amivel valaha találkoztam.
