1025 BUDAPEST, SZÉPVÖLGYI ÚT 162. SZÁM ALATTI ÉPÜLET

Statikai állapotfelmérése

Dok. azonosító: 2422-17

2017. MÁJUS

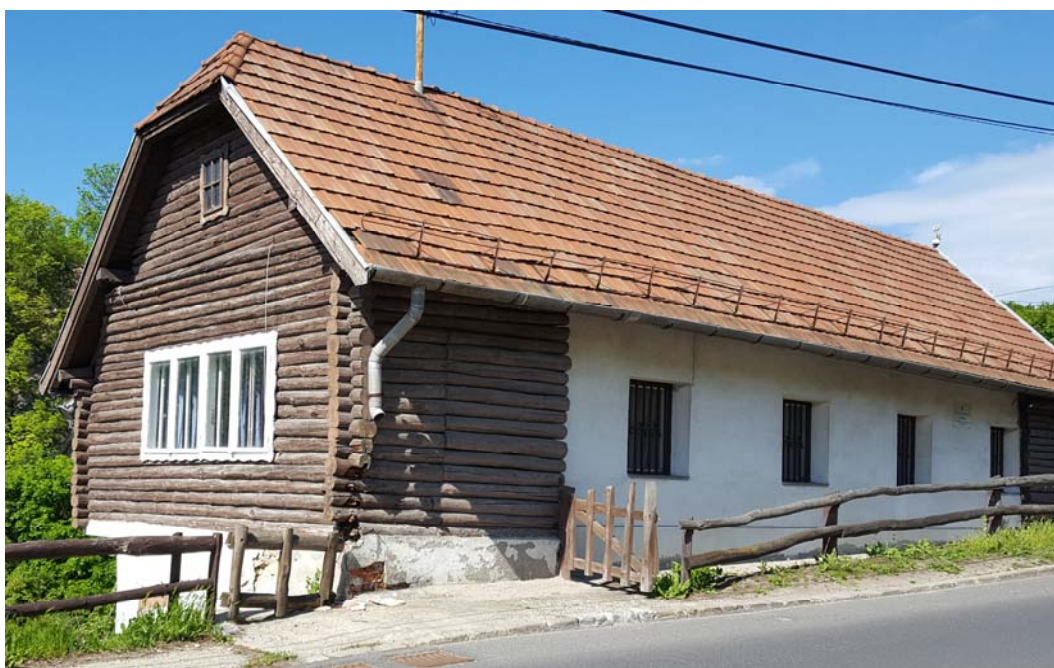
Az épület falai kisméretű téglából és terméskőből falazott szerkezetekből állnak. Az ÉK-i homlokzat jó állapotú, csak kisebb hajszálrepedések találhatók rajta. Az épület K-i sarkán a csapadékvizek a lábazatot, a lépcsőt és a faburkolatot károsították.

7. ábra Az épület ÉK-i és DK-i homlokzata

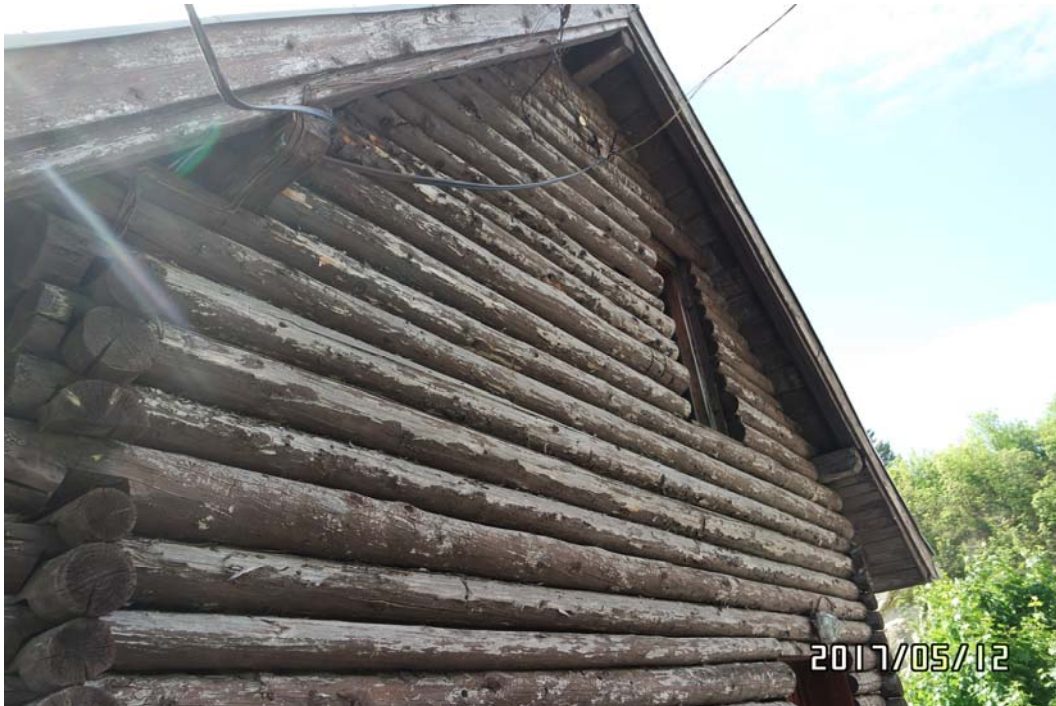
Az épület ÉNY-i homlokzata faborítású, így kívülről károsodás nem figyelhető meg. A fagerendáknak a DK-i oldallal ellentétben nincs tartószerkezeti funkciója, csak a saját súlyát tartja. A fagerendákat nagy valószínűséggel a tartófalhoz rögzítették. A fagerendák állapota ezen az oldalon valamivel jobb, mint a DK-i homlokzaton.

13. ábra Az épület ÉNY-i homlokzatán

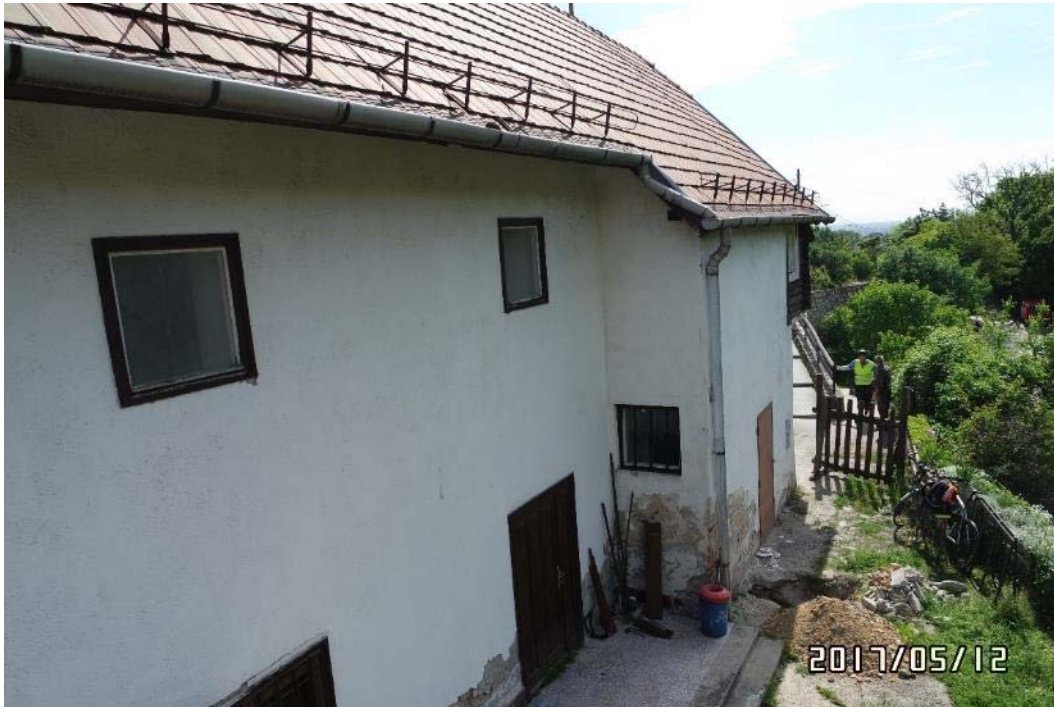
A DNY-i homlokzat javított mészhabarccsal vakolt, amelyen károsodás az alsó szakaszokon figyelhető meg. A károsodás oka nem tartószerkezeti jellegű, hanem a falazat nedvesedése miatt alakult ki. A nedvesedés egy része alulról érkezik, a másik része csapadékvíz eredetű. A DNY-i oldali homlokzat két szint magas, ugyanakkor a tető túlnyúlása kicsi, így a falazat alját rendszeresen áztatja az eső.

15. ábra Az épület DNY-i homlokzata

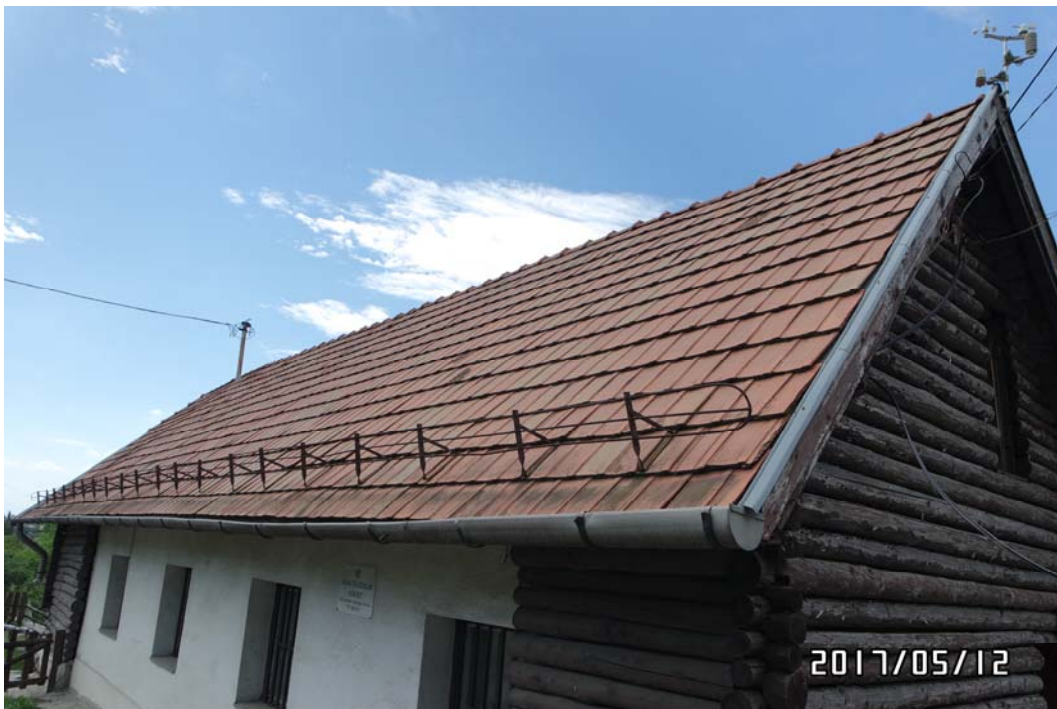
A tetőszerkezetet kb. 35-40 évvel ezelőtti felújításkor javították, a szarufák egy részét kicserélték. A nyeregtető szarufái 90 cm-es kiosztással készültek és cserépfedés borítja, a padlástér nincs beépítve.

30. ábra Az épület fedése

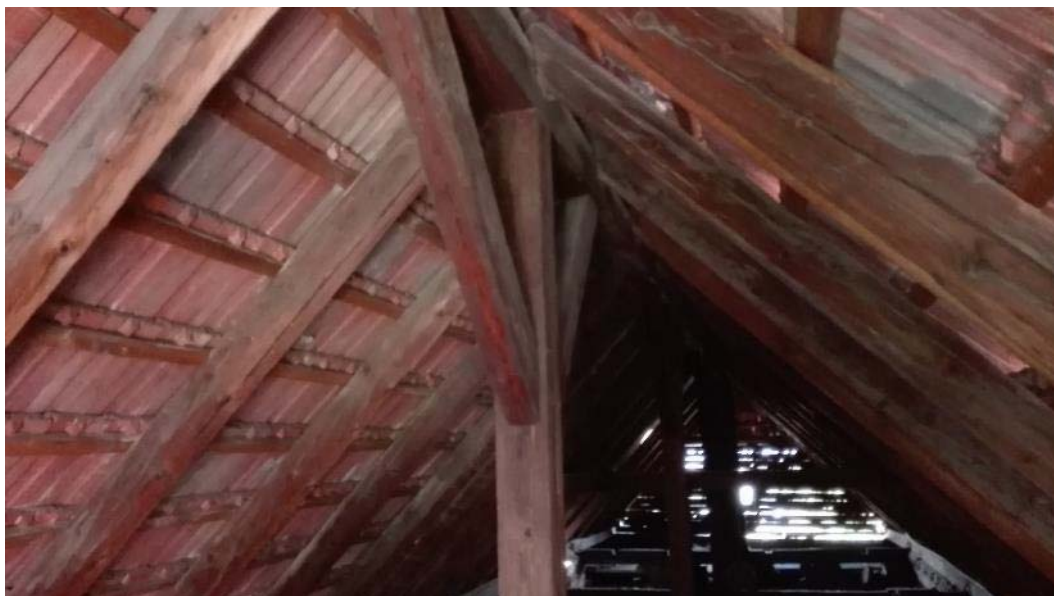
A tetőszerkezet egyszerű függesztő szerkezettel ellátott szelemenszékkel került kialakításra, a földszint feletti földem felülről faborítású.

31. ábra Az épület fedélszéke 1.

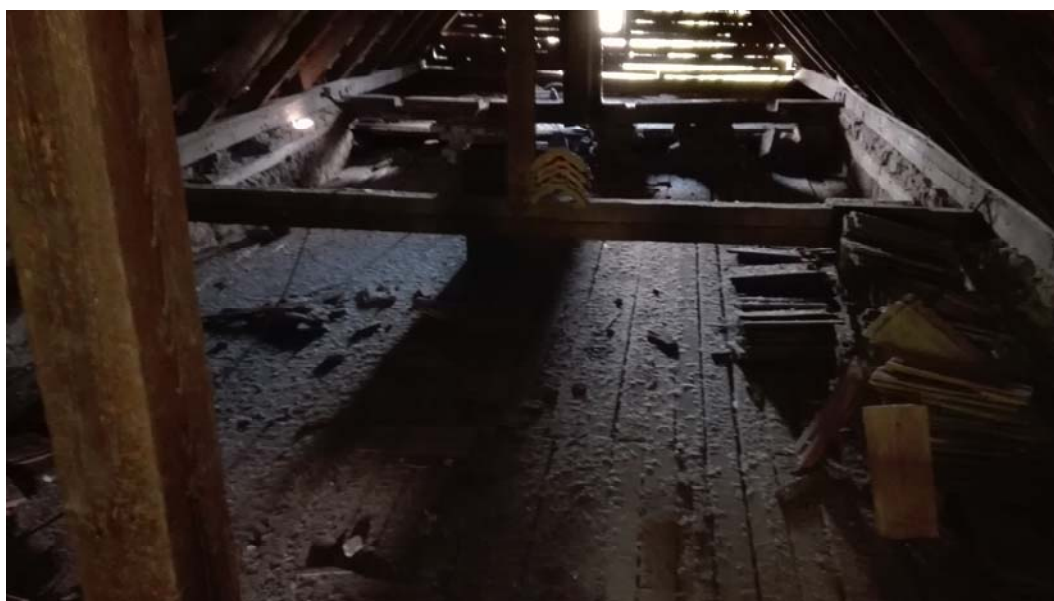
32. ábra Az épület fedélszéke 2.

A talpszelemen alatti falazat sok helyen károsodott, a habarcs szétfagyott, a téglák kimozdultak (lásd a következő ábrát).
