A Városmajor park pozitív jellemzői: központi elhelyezkedés, zöldterületek, funkciógazdagság

A legégetőbb probléma, hogy a legtöbb funkciót minimálisan kiszolgáló építmény/épület hiányzik.

A helyzet orvoslására egy olyan rendszer jelenhetne a várost, mely összefogja a különböző típusú, fenntartású, használói területeket és amellett, hogy javítja a közbiztonságot, biztosítja a funkciók jellegéből adódó szükséges elkülönülést, egyben főrekszik a meglévő értékek és értékes elemek megőrzésére is.

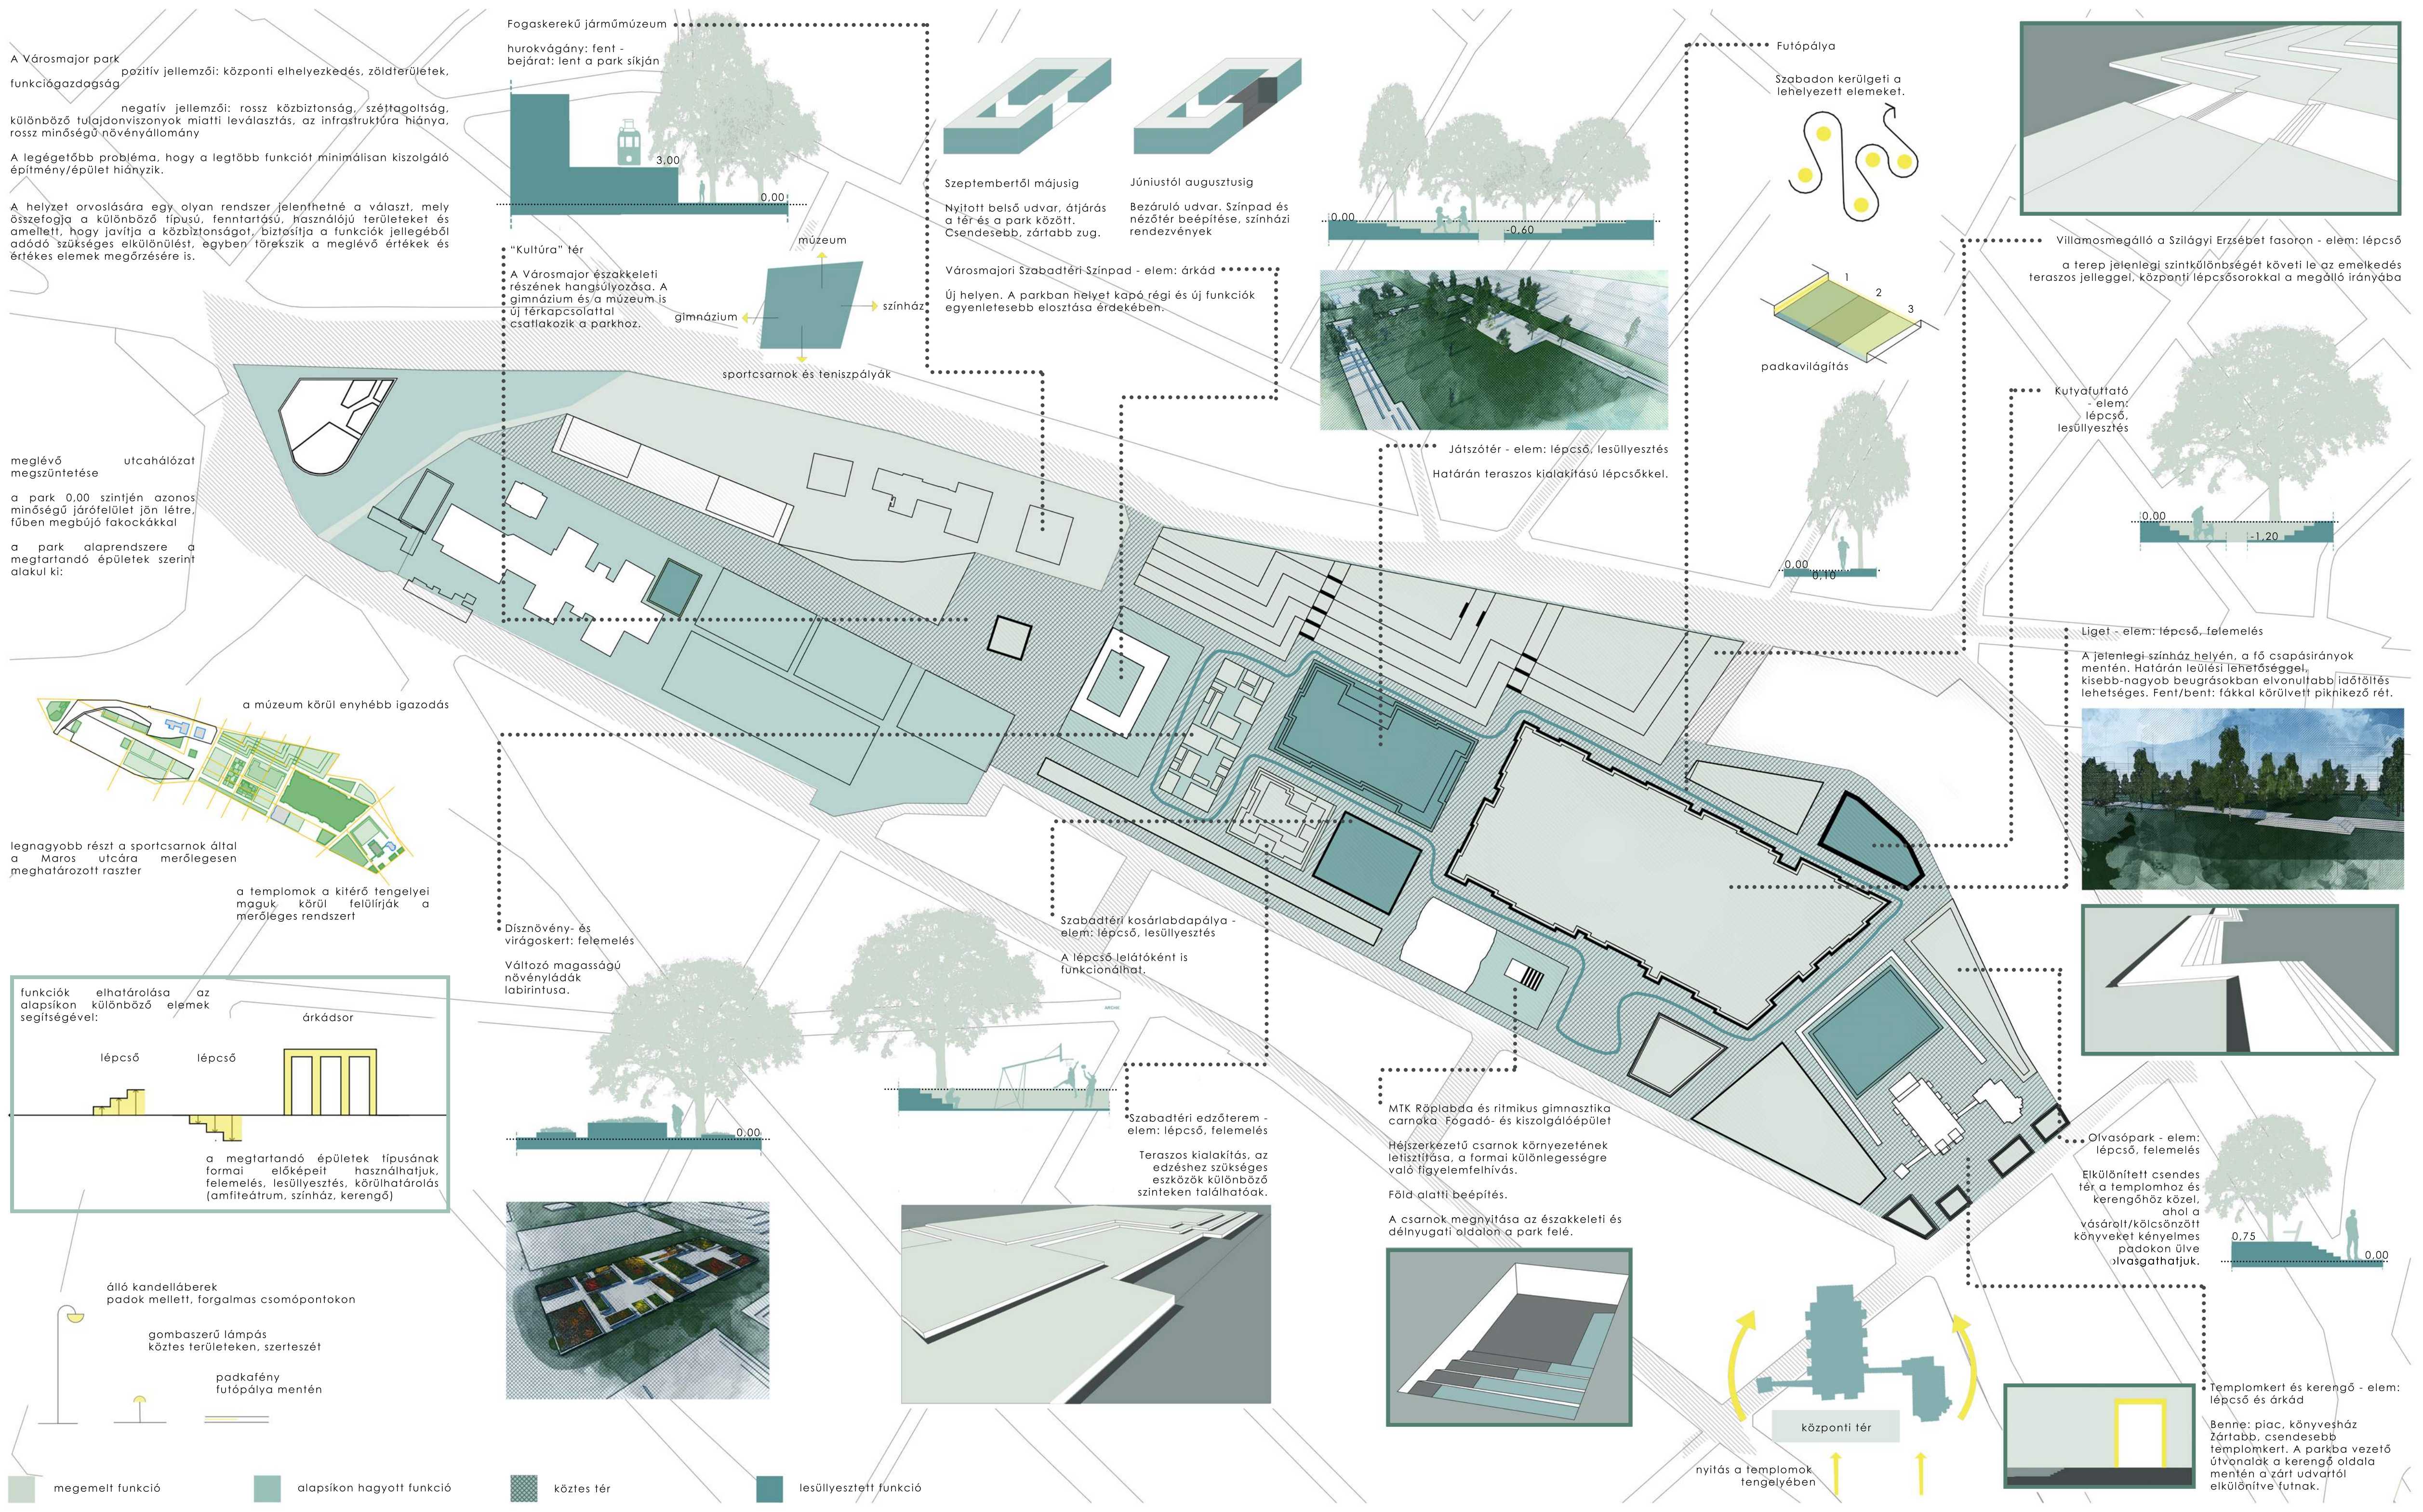
negatív jellemzői: rossz közbiztonság, széthagyottság, különböző tulajdonviszonyok miatti leválasztás, az infrastruktúra hiánya, rossz minőségű növényállomány

utcahálózat megszűntetése

a park 0.00 szintjén azonos minőségű járófelület jön létre, fűben megbújó lakókkal

a park alapszere a megtartandó épületek szerinti alakul ki:

a múzeum körül enyhébb igazodás

legnagyobb részt a sportcsarnok által a Maros utcára merőlegesen meghatározott raszter

a templomok a kiterő tengelyei maguk körül felülírják a merőleges rendszert

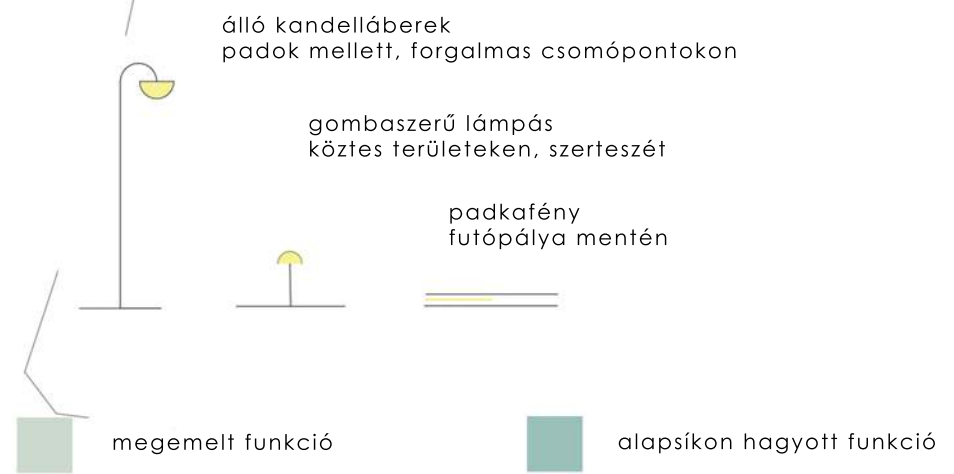
Fogaskerekű járműmúzeum hurokvágány: fent - bejárat: lent a park síkján

3.00      0.00

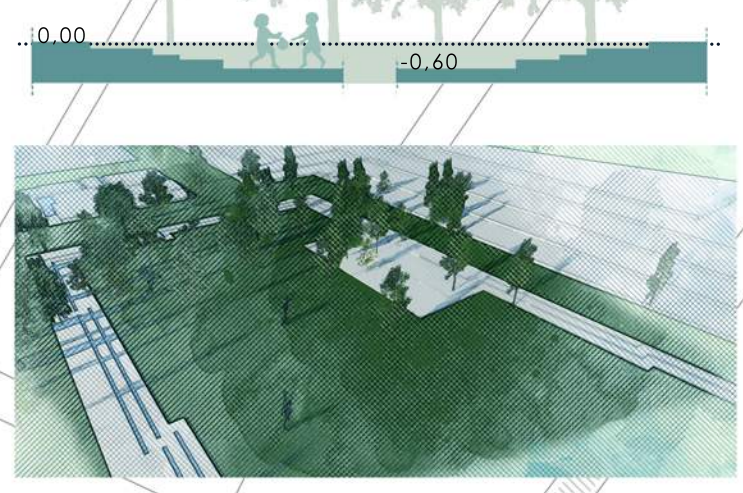
Városmajori Szabadtéri Színpad - elem: arkád

Új helyen. A parkban helyet kapó régi és új funkciók egyenletesebb elosztása érdekében.

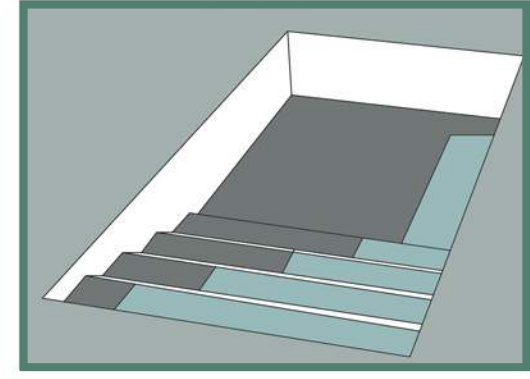
MTK Röplabda és ritmikus gimnasztika csarnoka Fogadó- és kiszolgálóépület

Héjszerkezetű csarnok környezetének letisztítása, a formai különlegességre való figyelemfelhívás.

Föld alatti beépítés.

A csarnok megnyitása az északi-keleti és délnyugati oldalon a park felé.

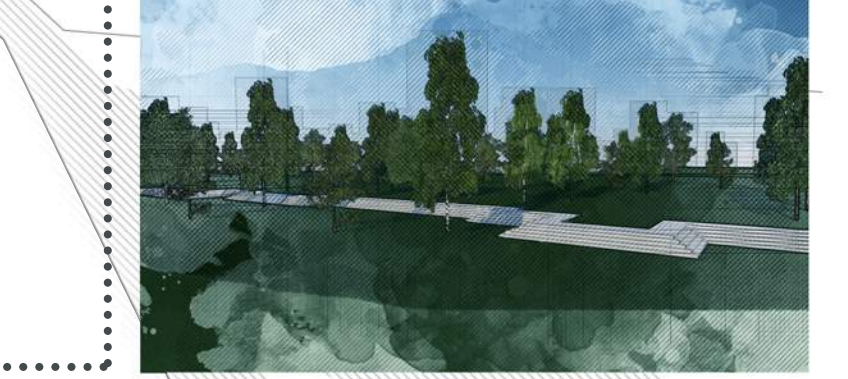
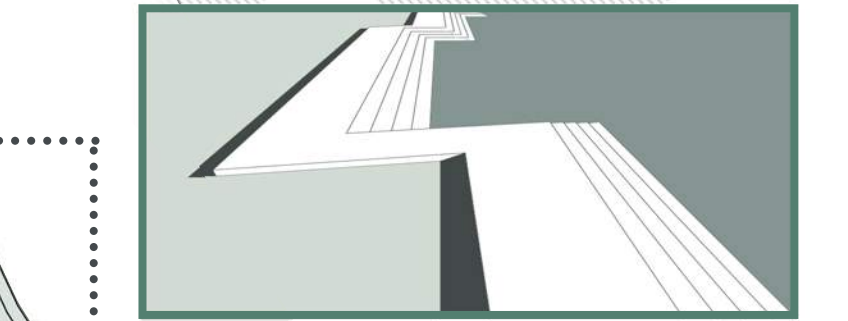
Liget - elem: lépcső, felemelés

A jelenlegi színház helyén, a fő csapásirányok mentén. Határán leülési lehetőséggel, kisebb-nagyob beugrásokban elvonulabb időtöltés lehetséges. Fent/bent: fákkal körülvett piknikező rét.

Olvásópark - elem: lépcső, felemelés

Elkülönített csendes tér a templomhoz és kerengőhöz közel, ahol a vásárló/kölcsönzött könyveket kényelmes padokon ülve olvashatjuk.
