KÖZÖSSÉGI SPORTKÖZPONT  
Tata, Kőporos

Romhányi Márton  
konzulens: Kemes Balázs  
Komplex tervezés 2

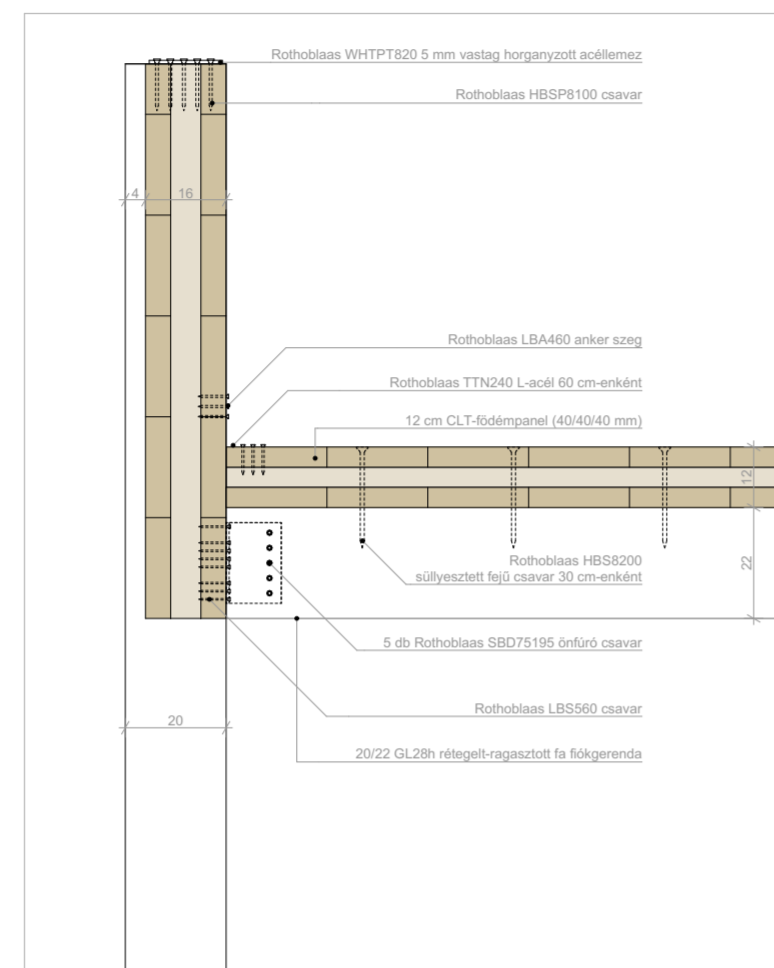
Főtartó-fiókgerenda-födém kapcsolat

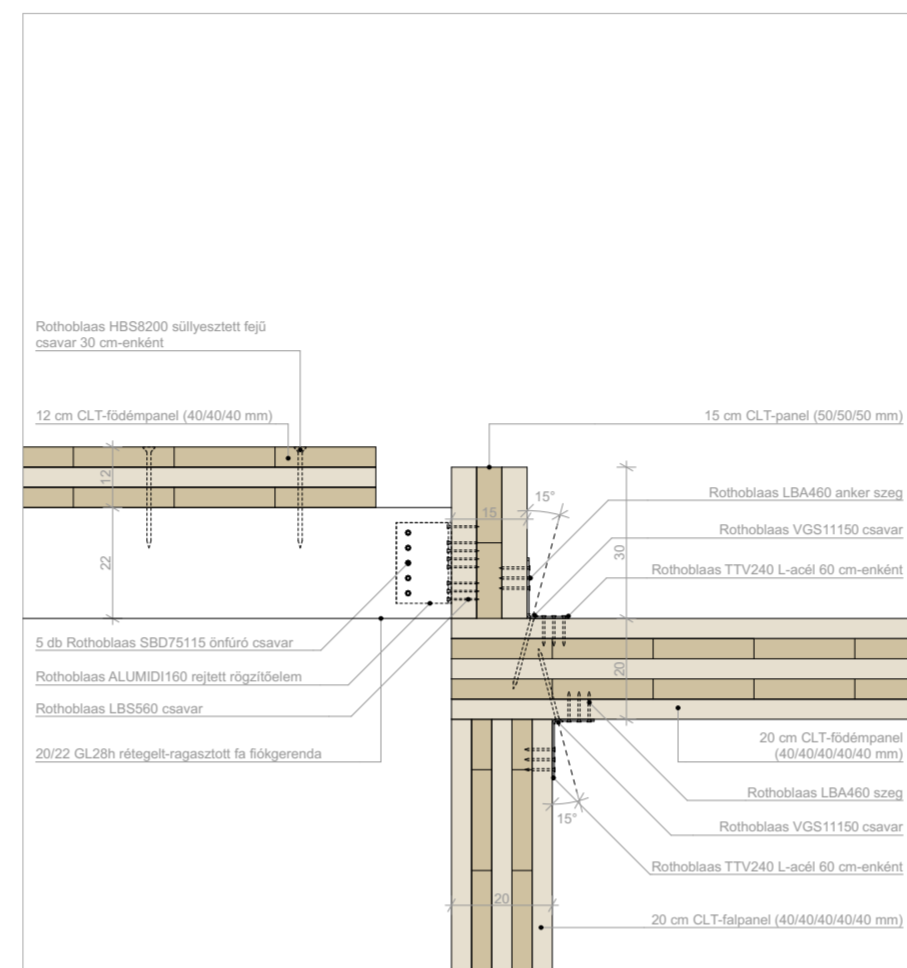
Terasztető és zárófödém szerkezetének kapcsolatai

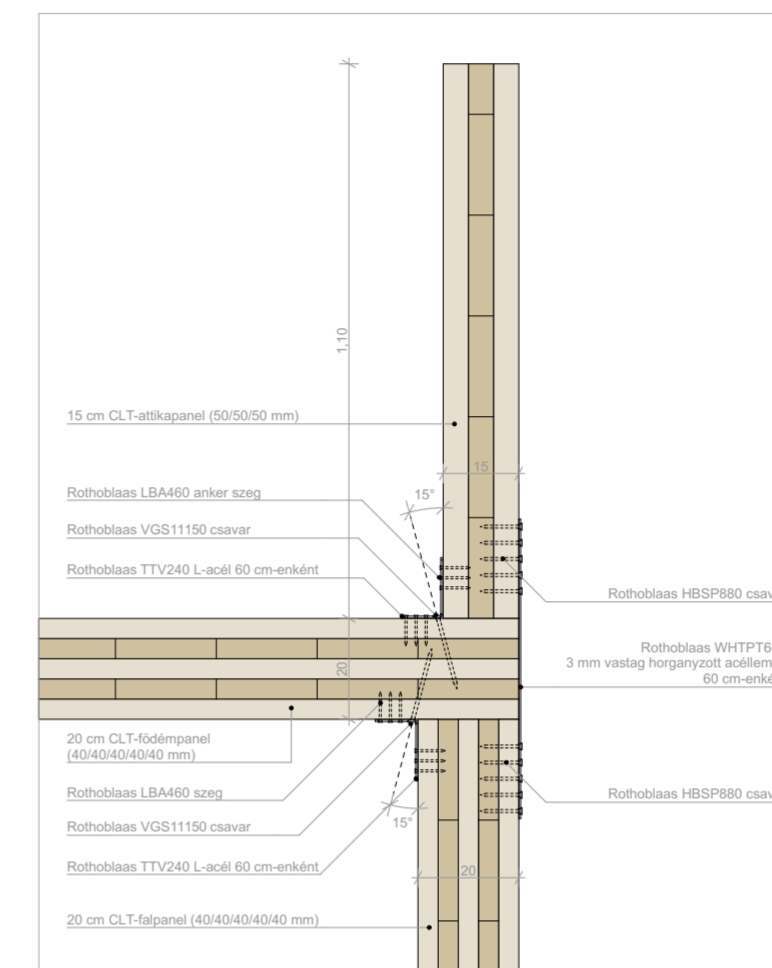
Fal-födém-attika kapcsolat

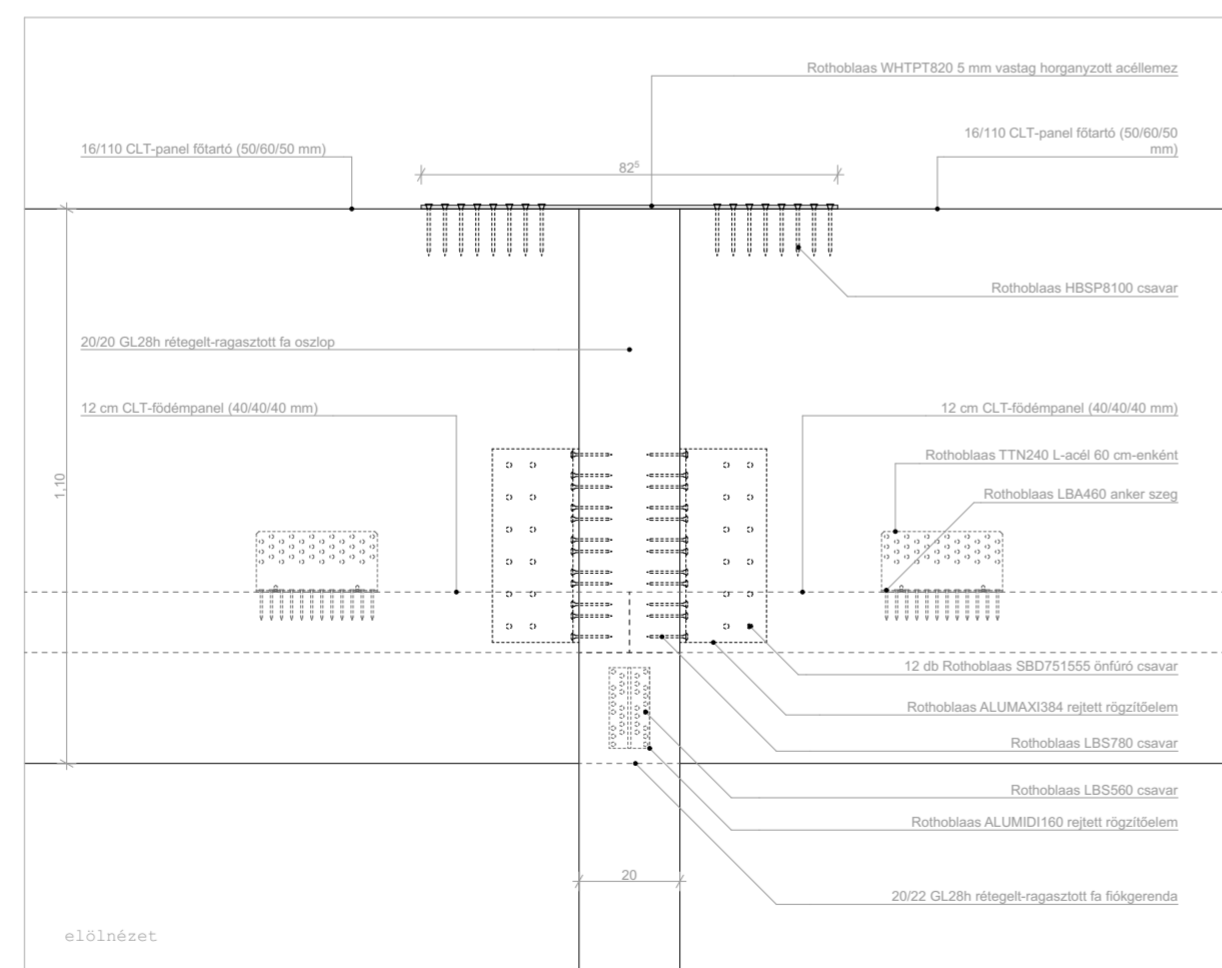
Oszlop-főtartó-fiókgerenda-födém kapcsolat

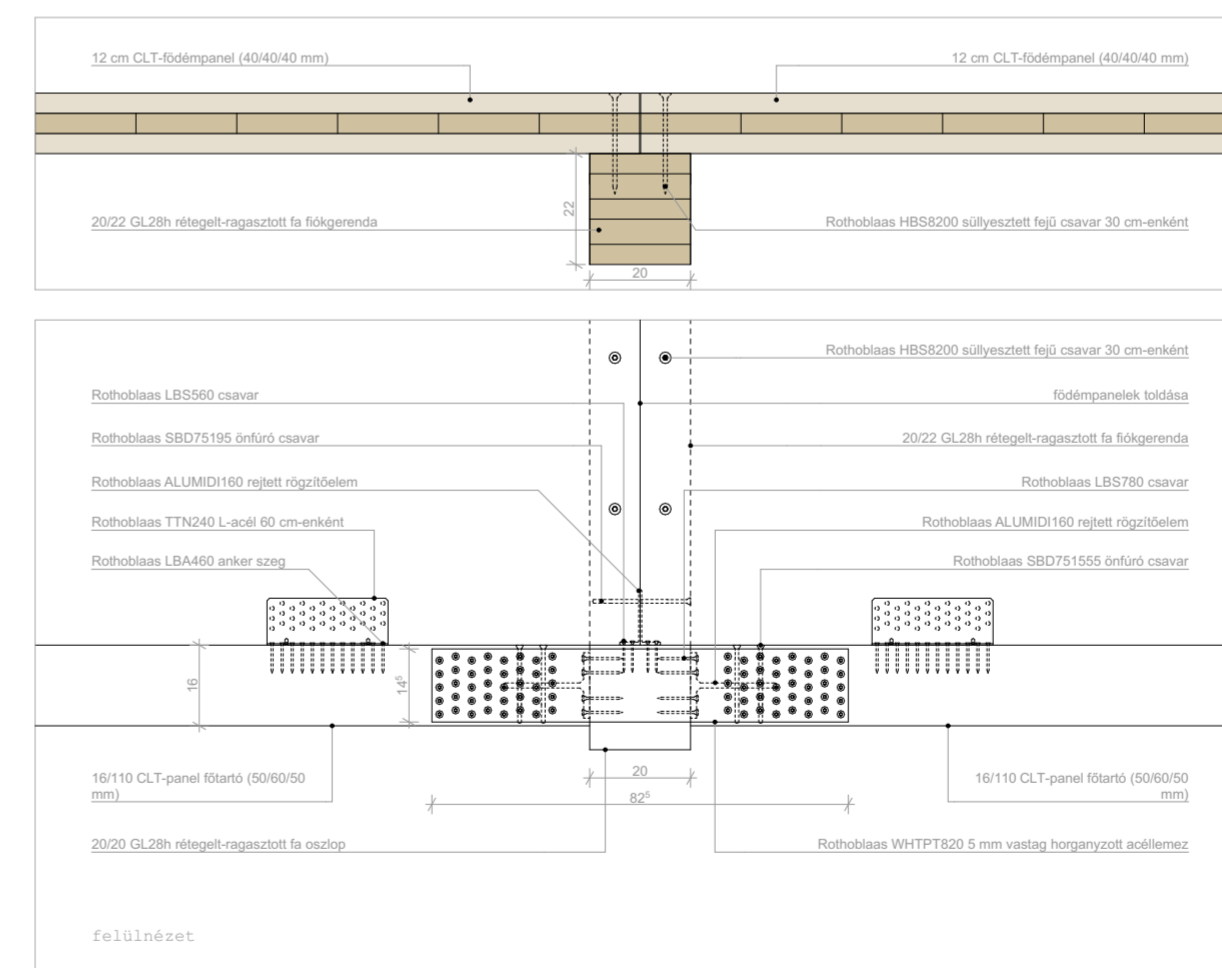
Födémpanelek toldása fókgerendán

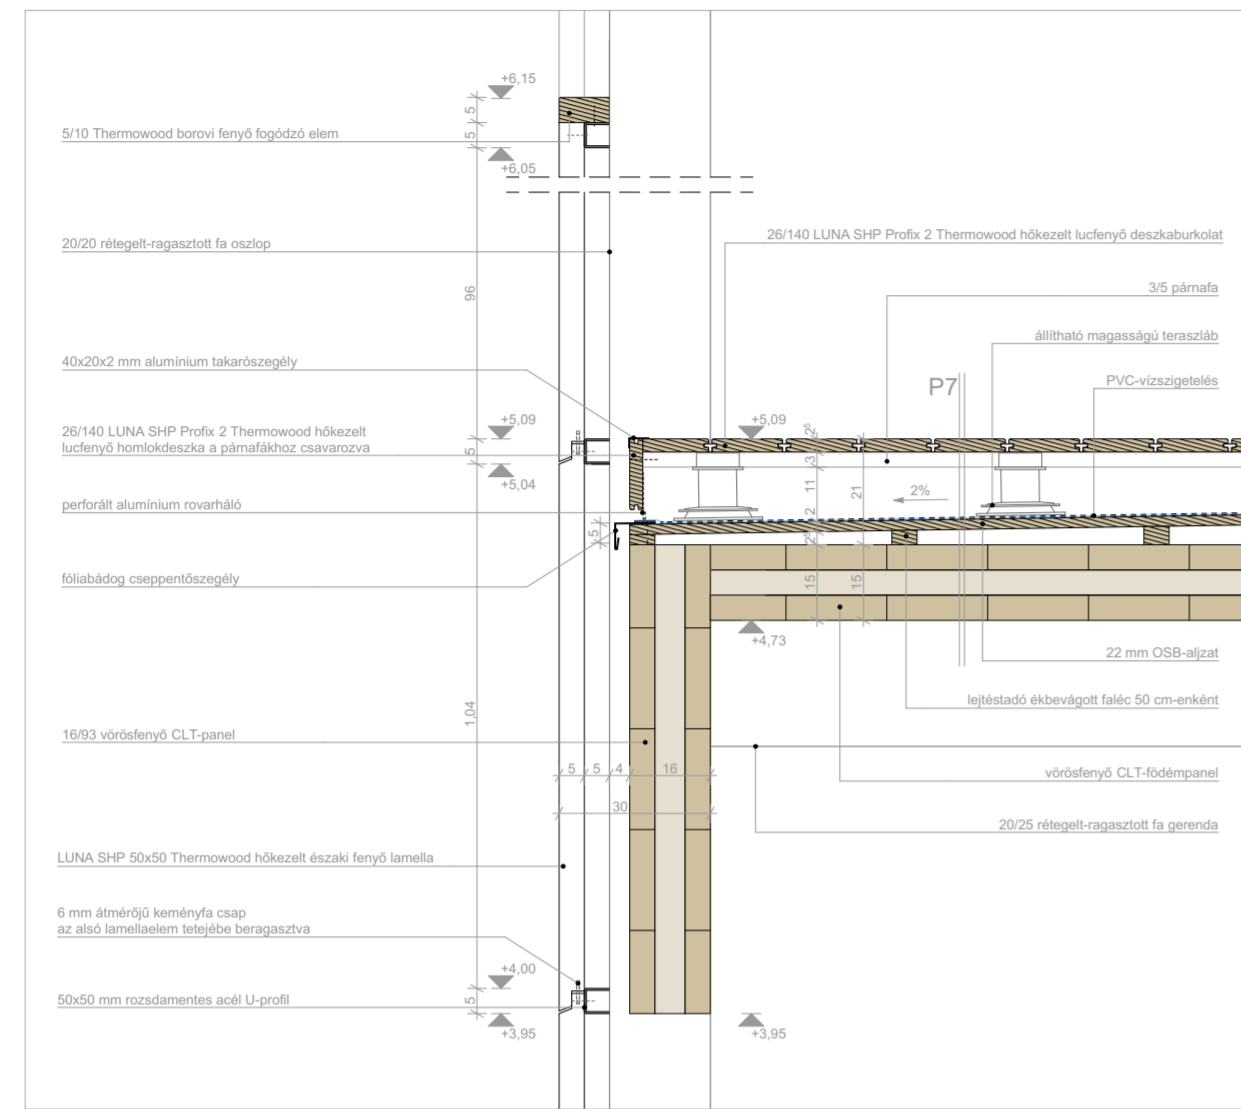
teraszszegély csomópont

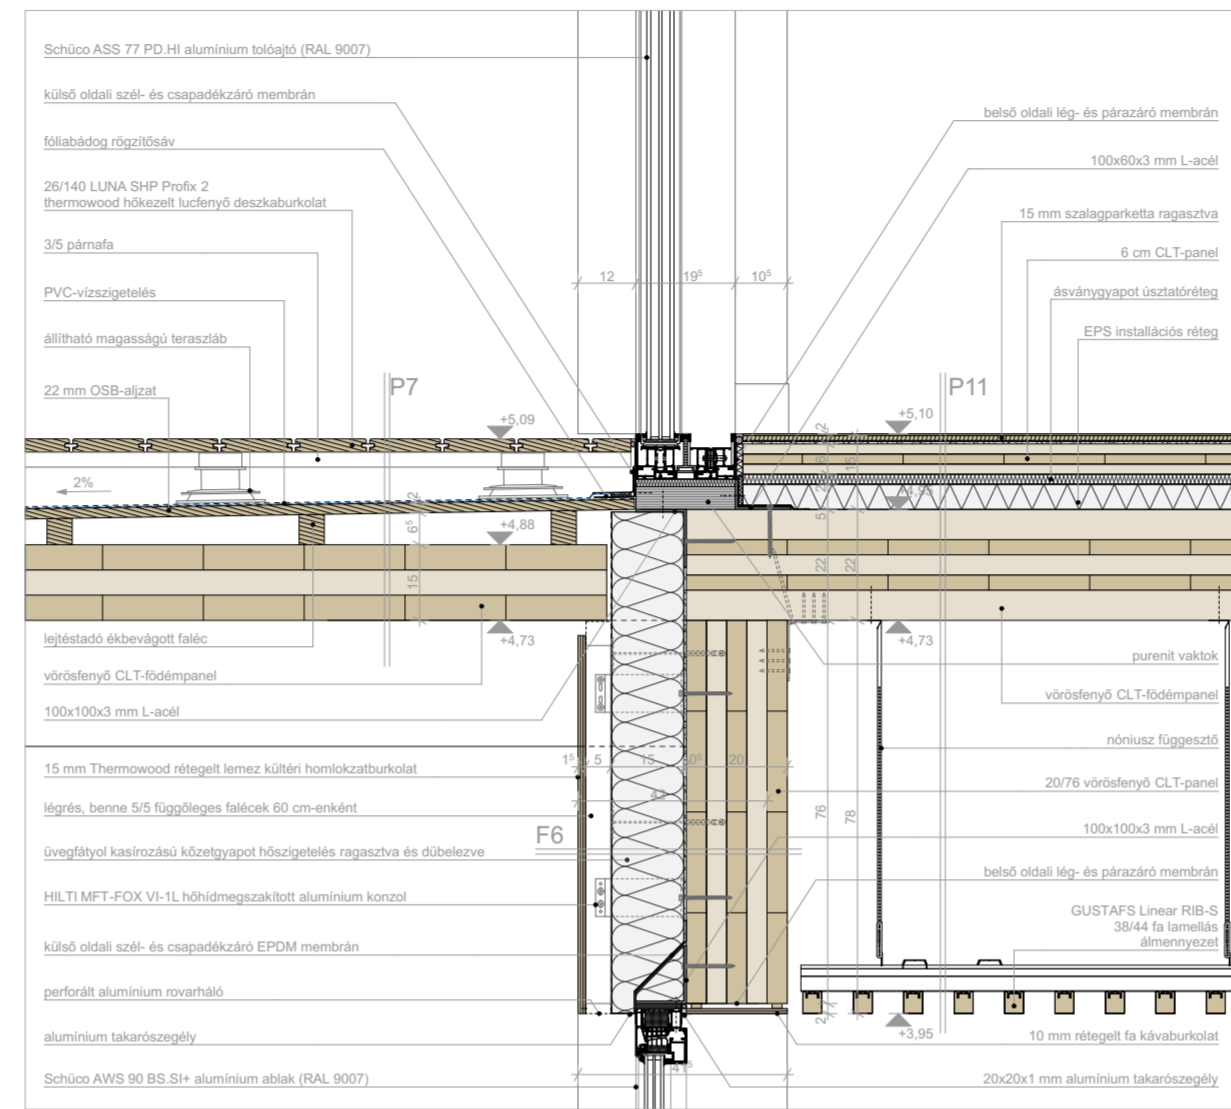
teraszajtó alsó csomópont

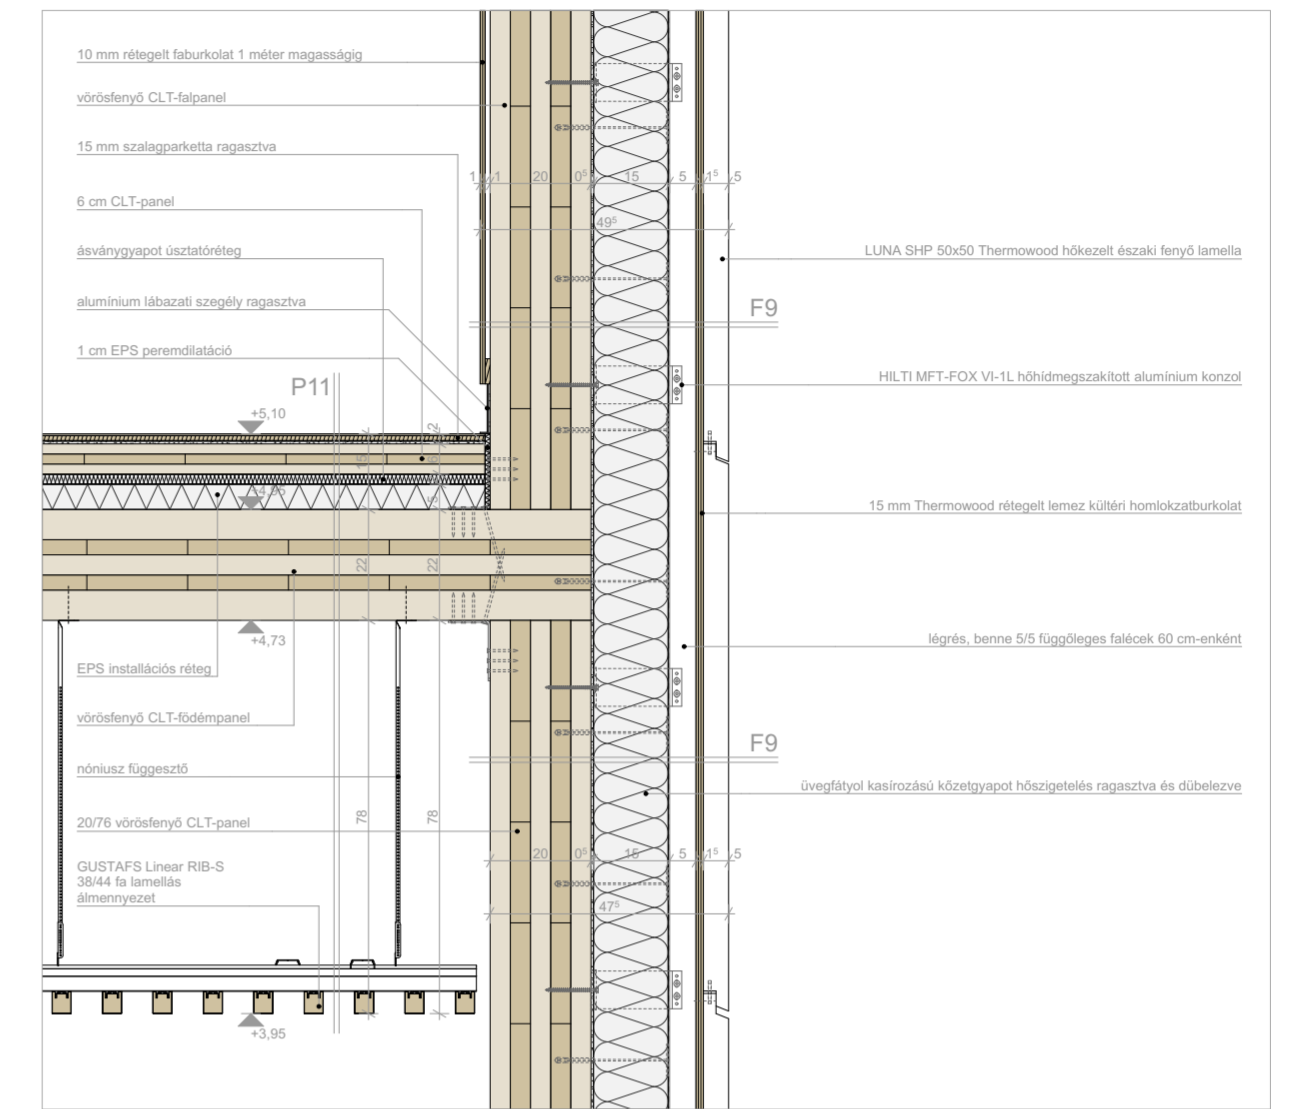
emeletközi földm-fal csomópont

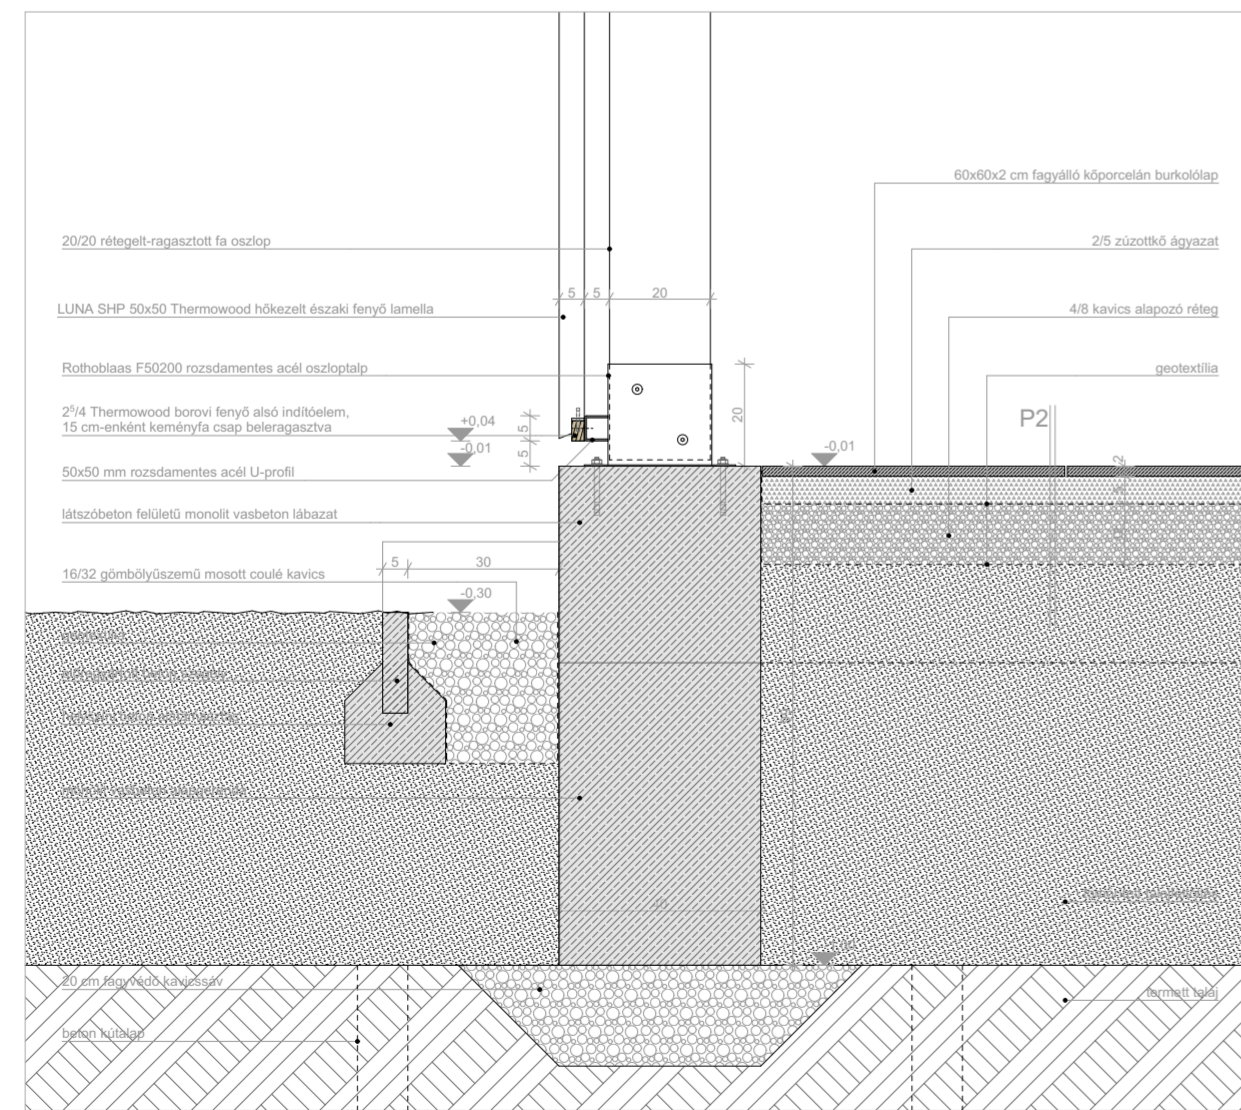
fa oszlop alsó csomópont

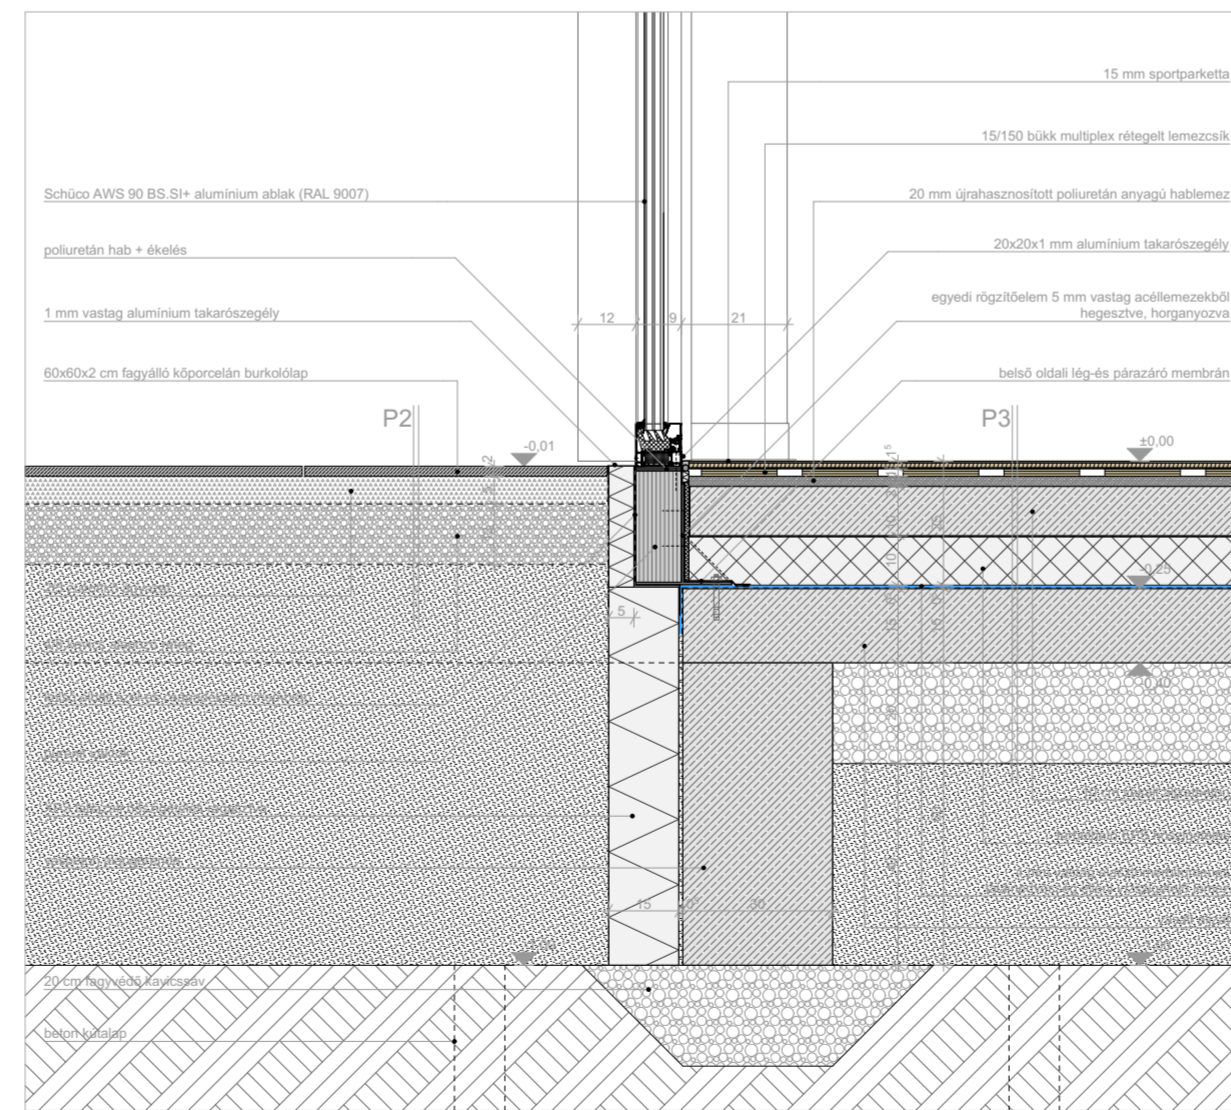
ablak alsó csomópont a fedett-nyitott tér felől

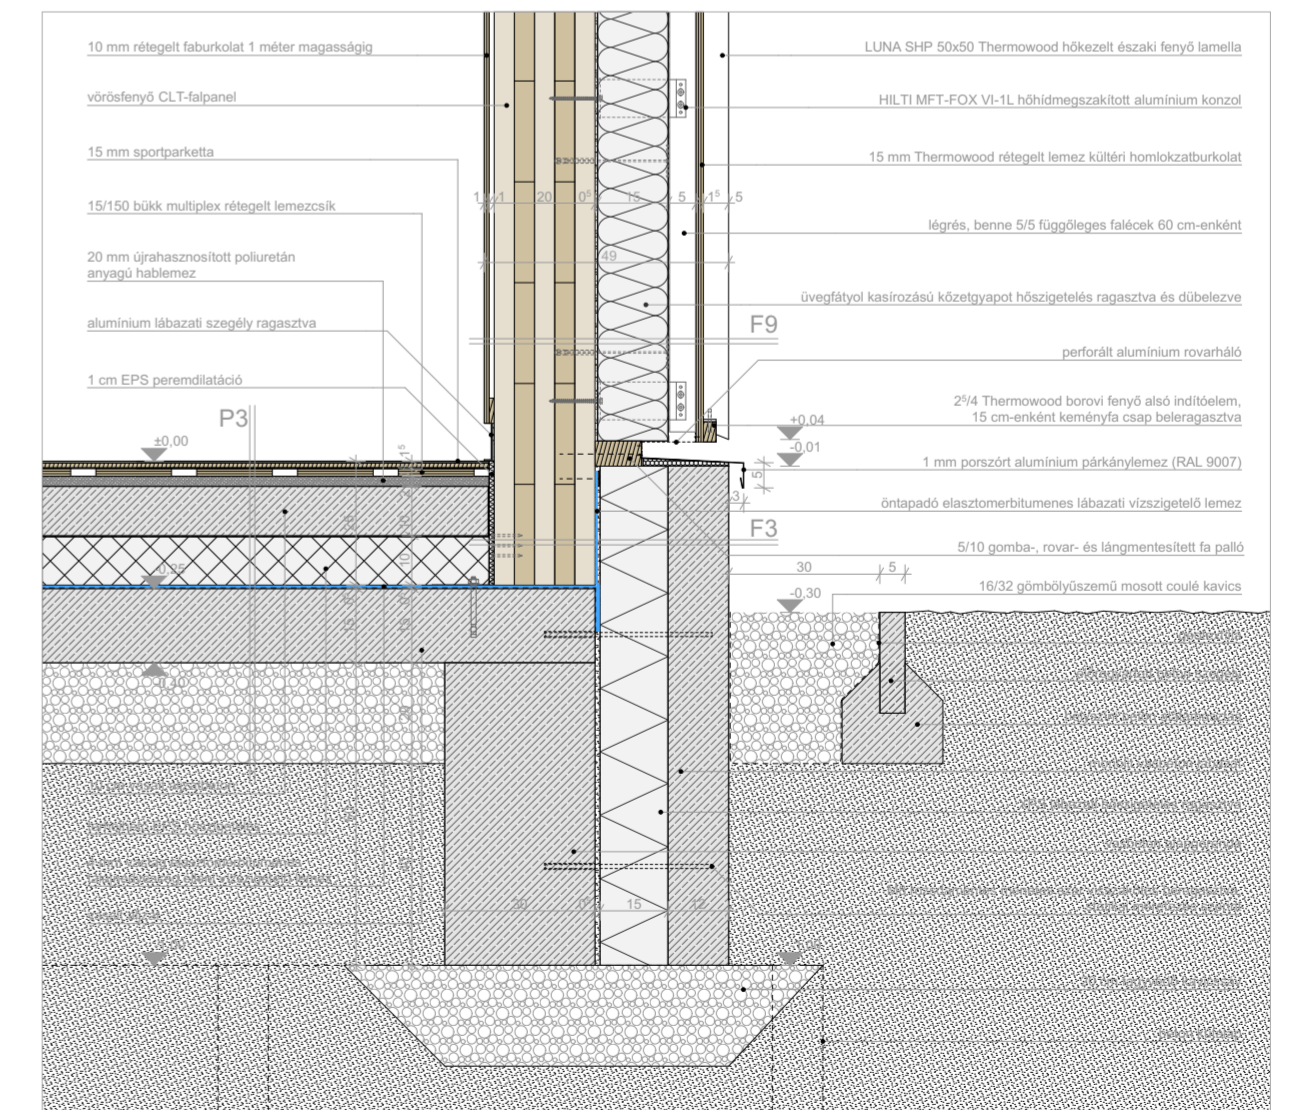
lábazati csomópont a sziklafal felől

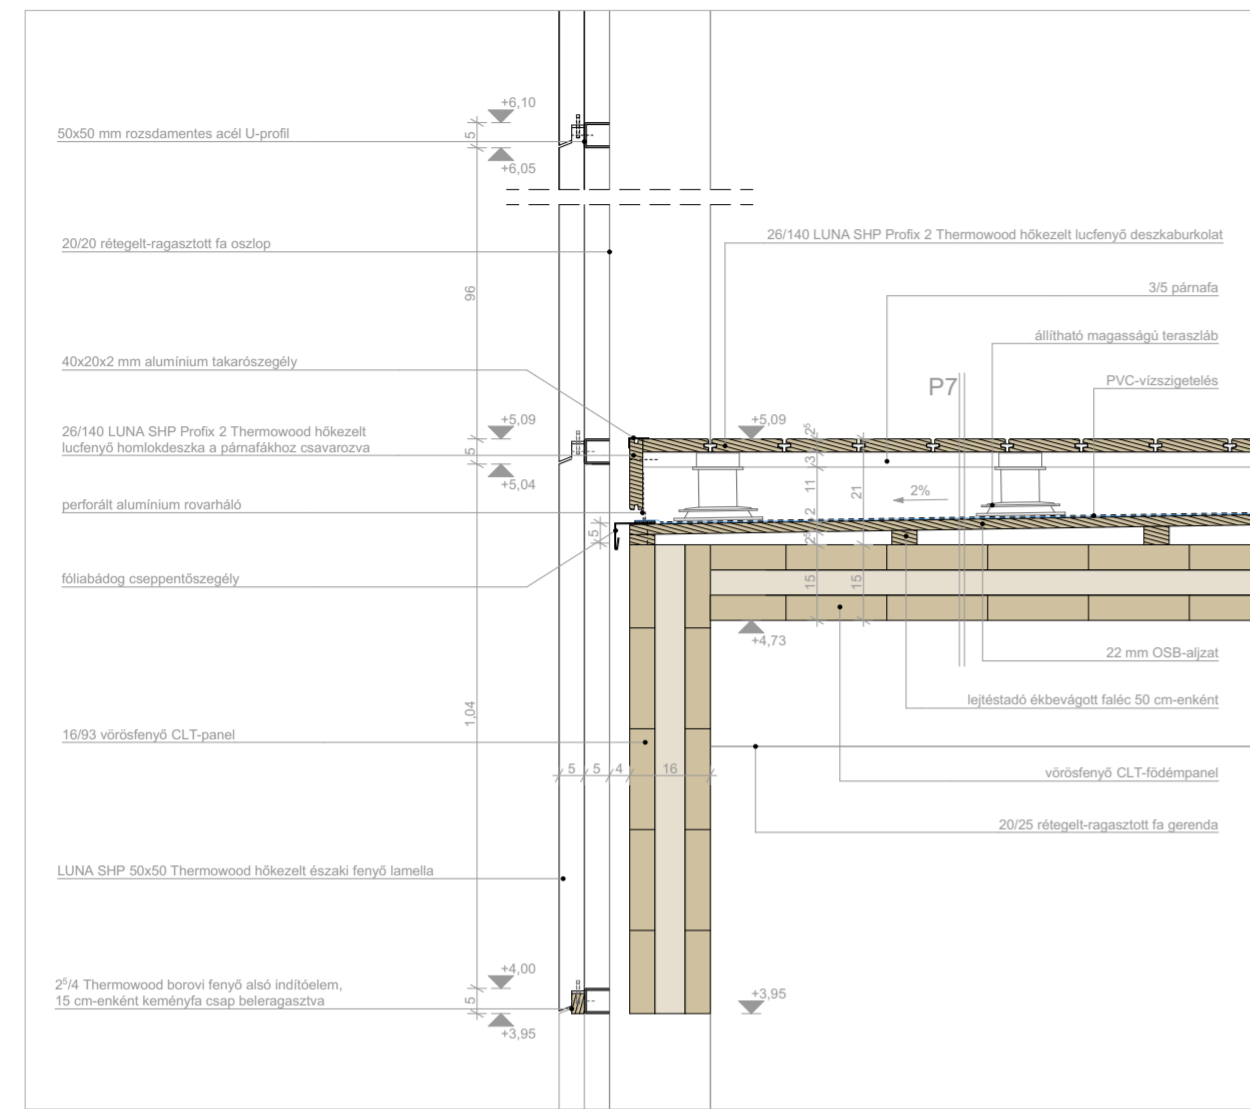
teraszszegély csomópont

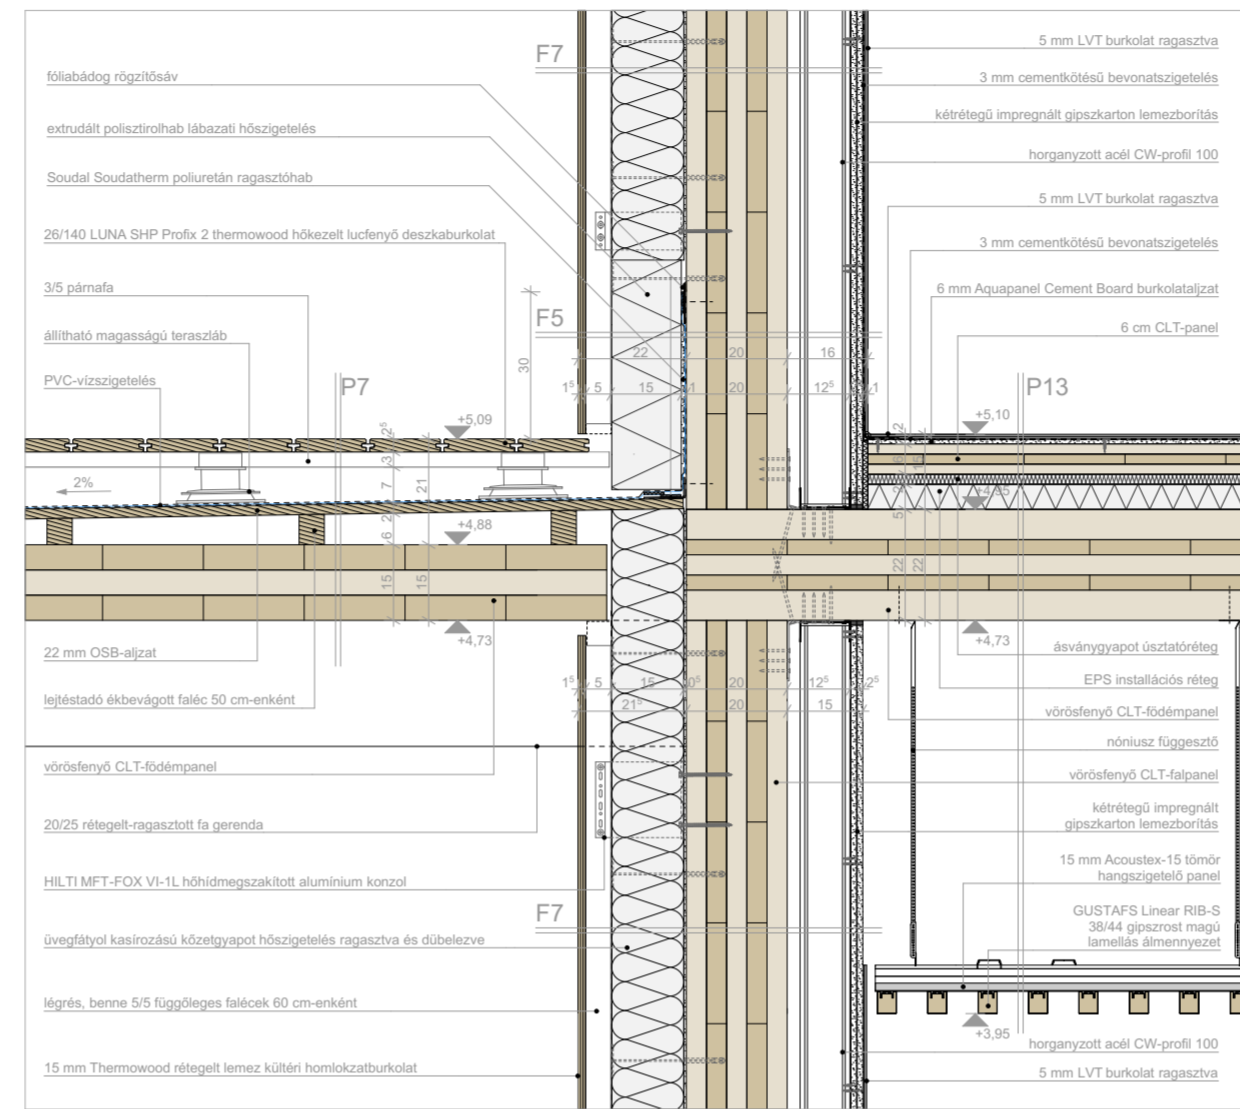
emeleti terasz lábázati csomópont

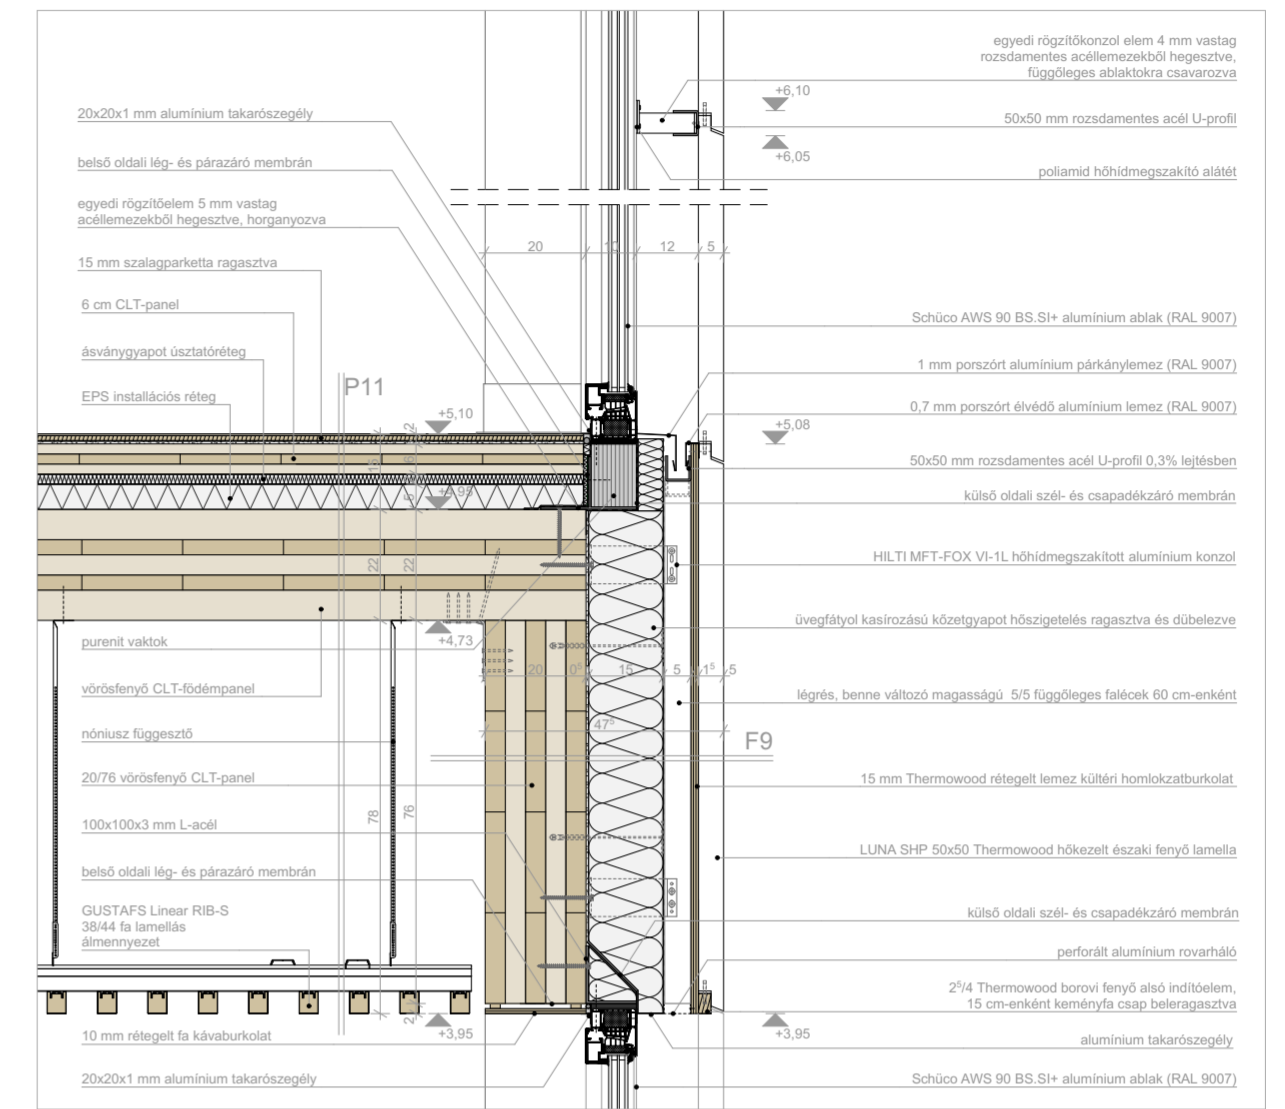
kávészó ablak alsó csomópont

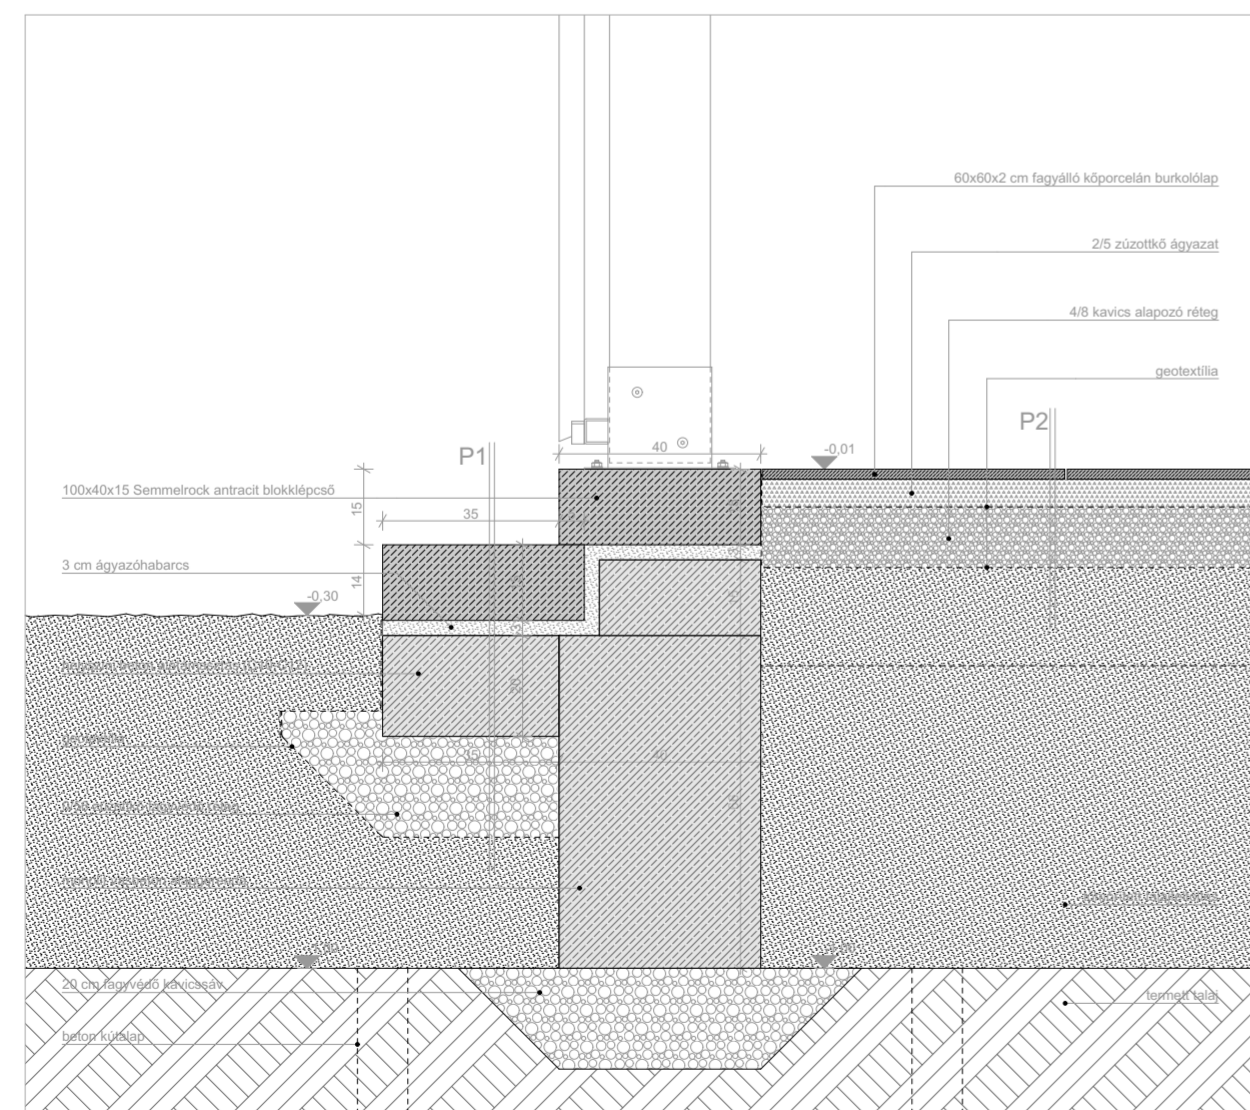
teraszlépcső csomópont

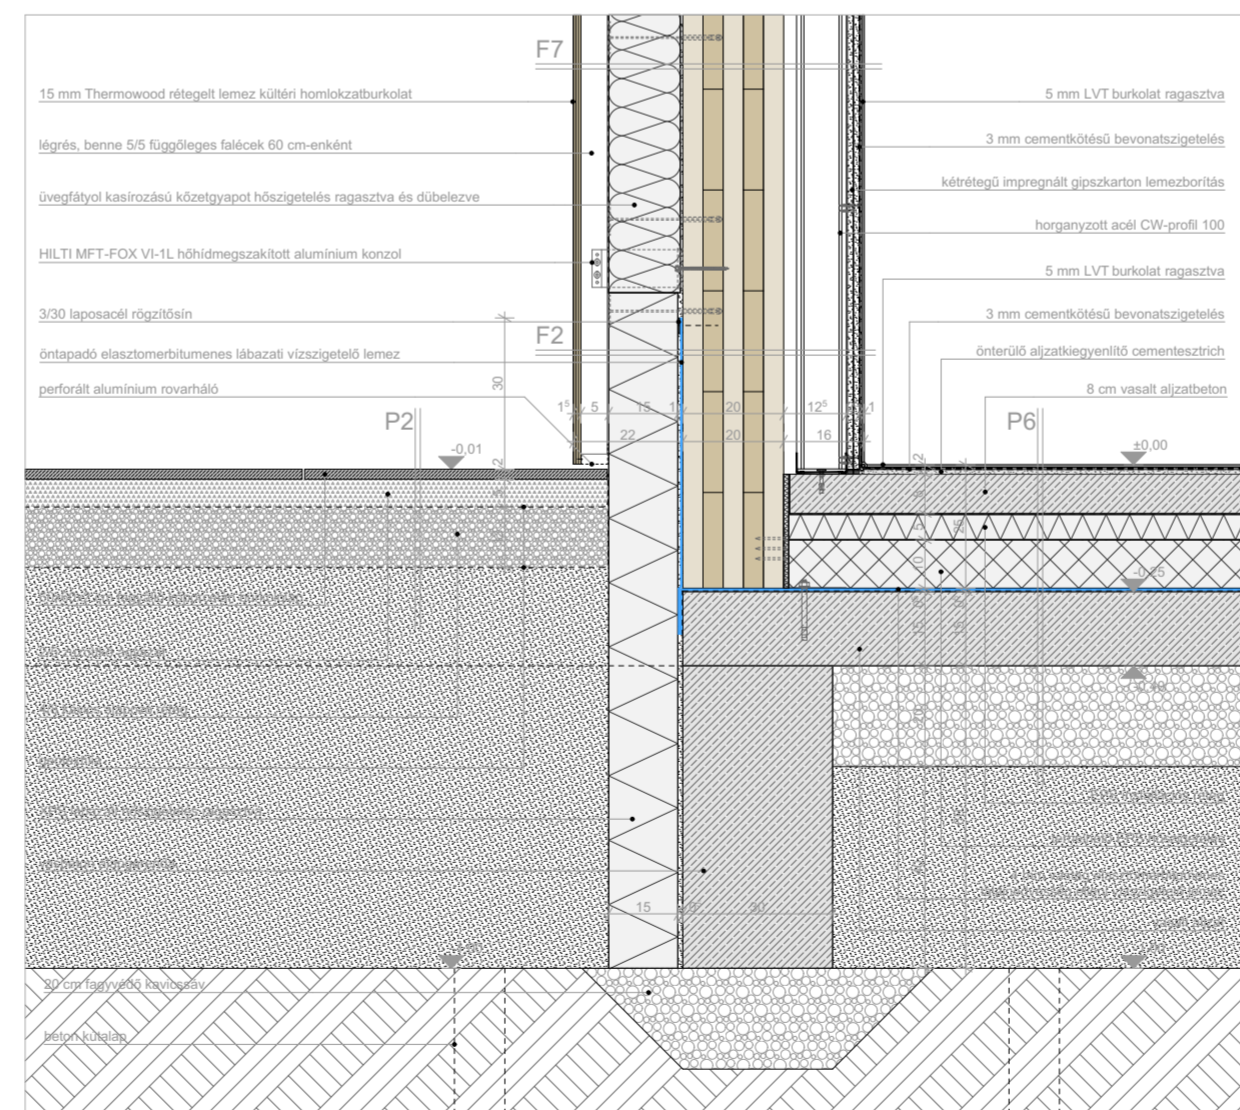
lábázati csomópont a fedett nyitott tér felől

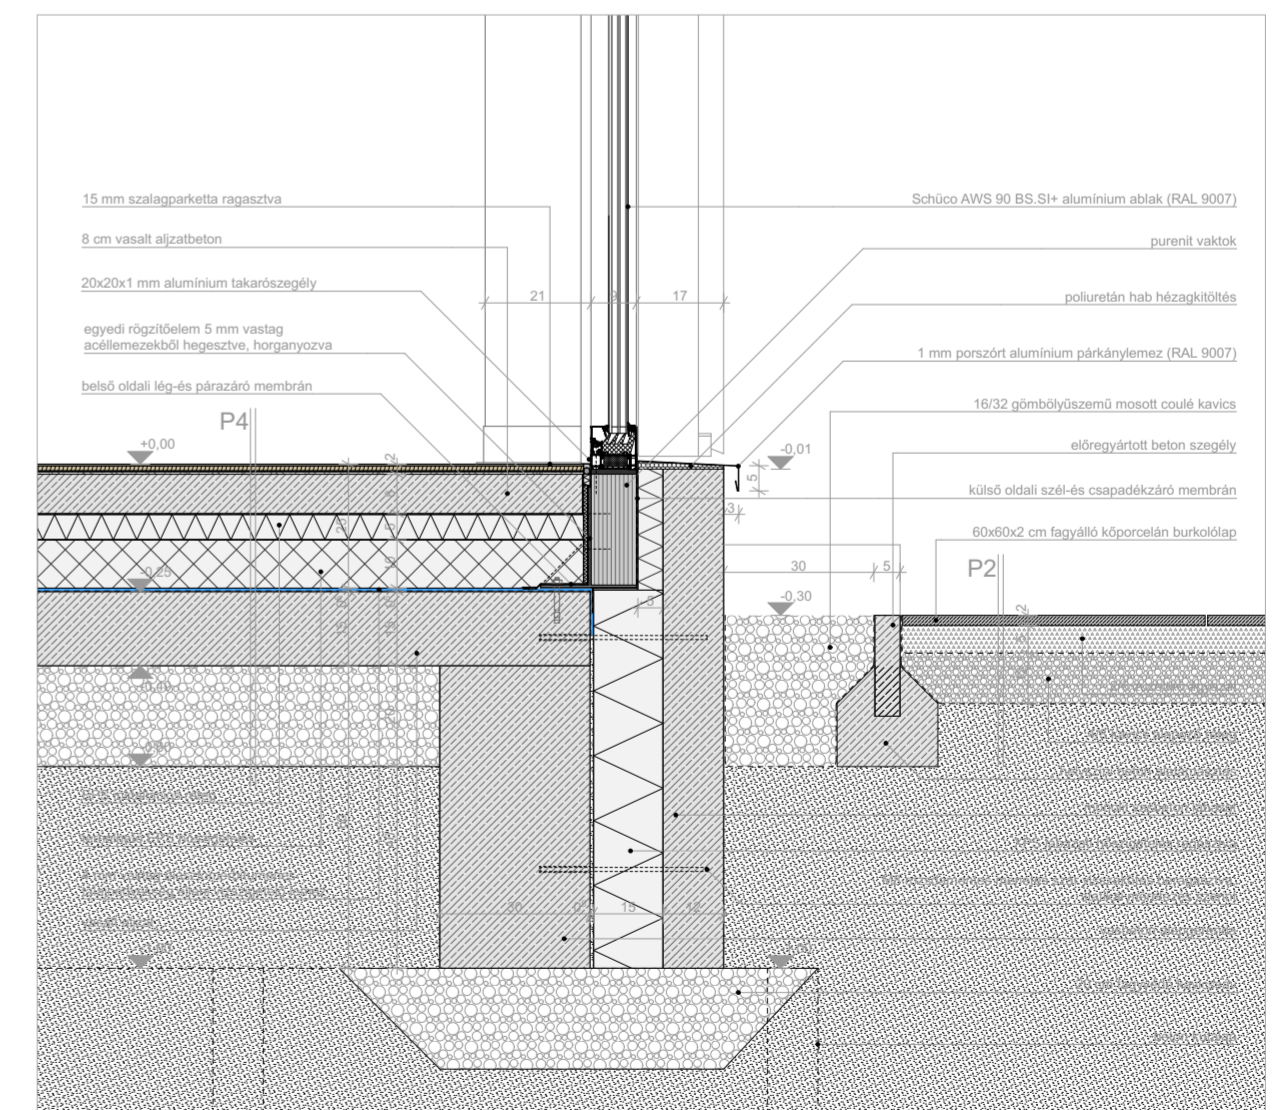
ablak alsó csomópont a sziklafal felől

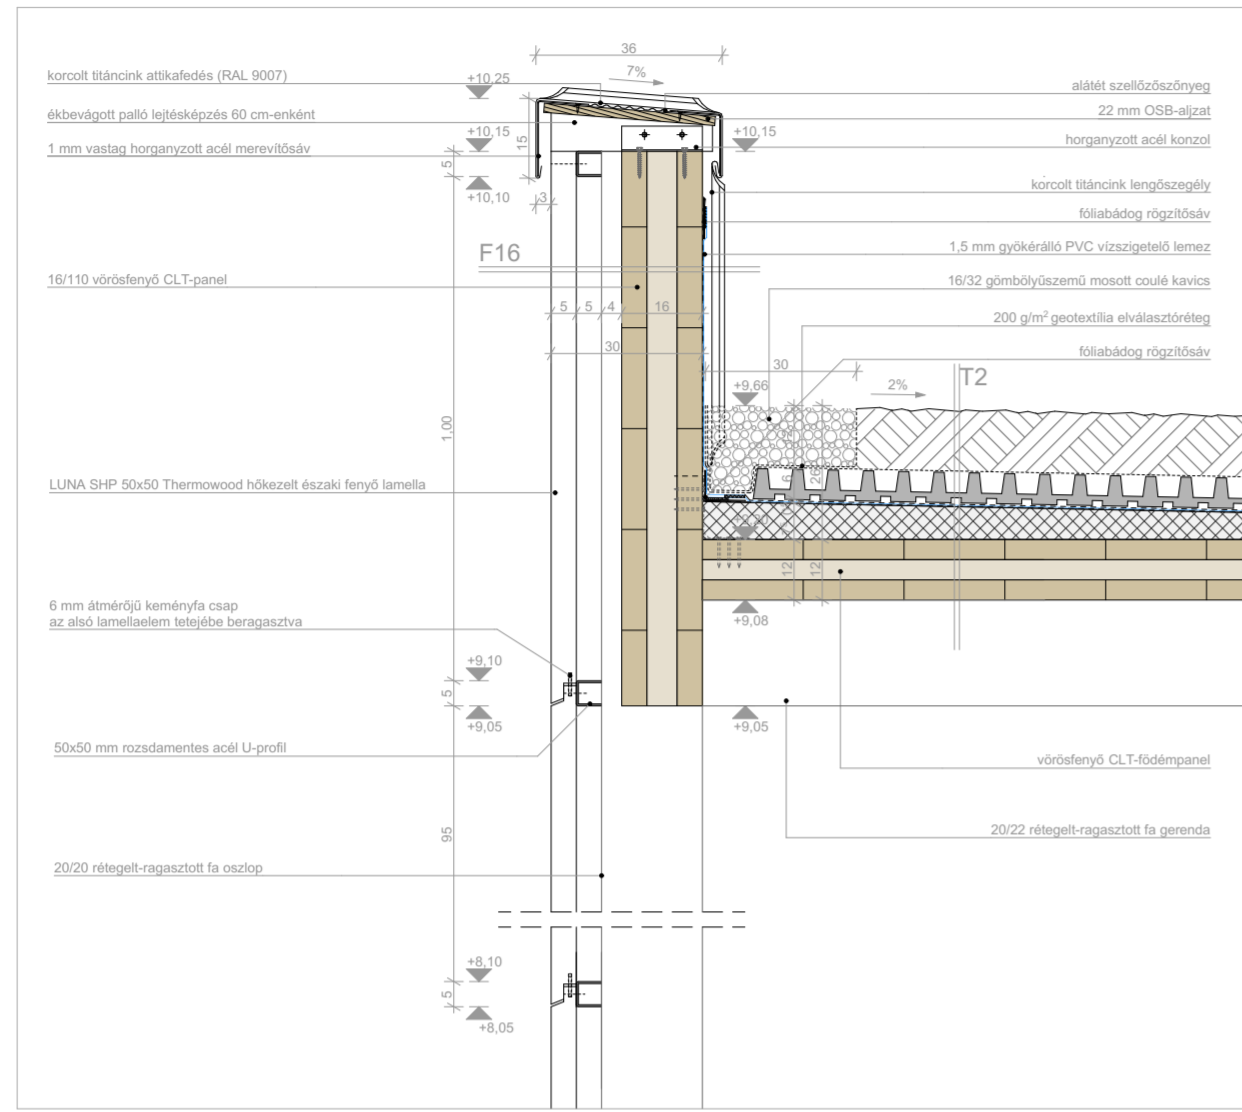
hőszigetetlen attika csomópont M=1:5
