KÖZÖSSÉGI SPORTKÖZPONT  
Tata, Kőporos

Romhányi Márton  
konzulens: Kemes Balázs  
Komplex tervezés 2

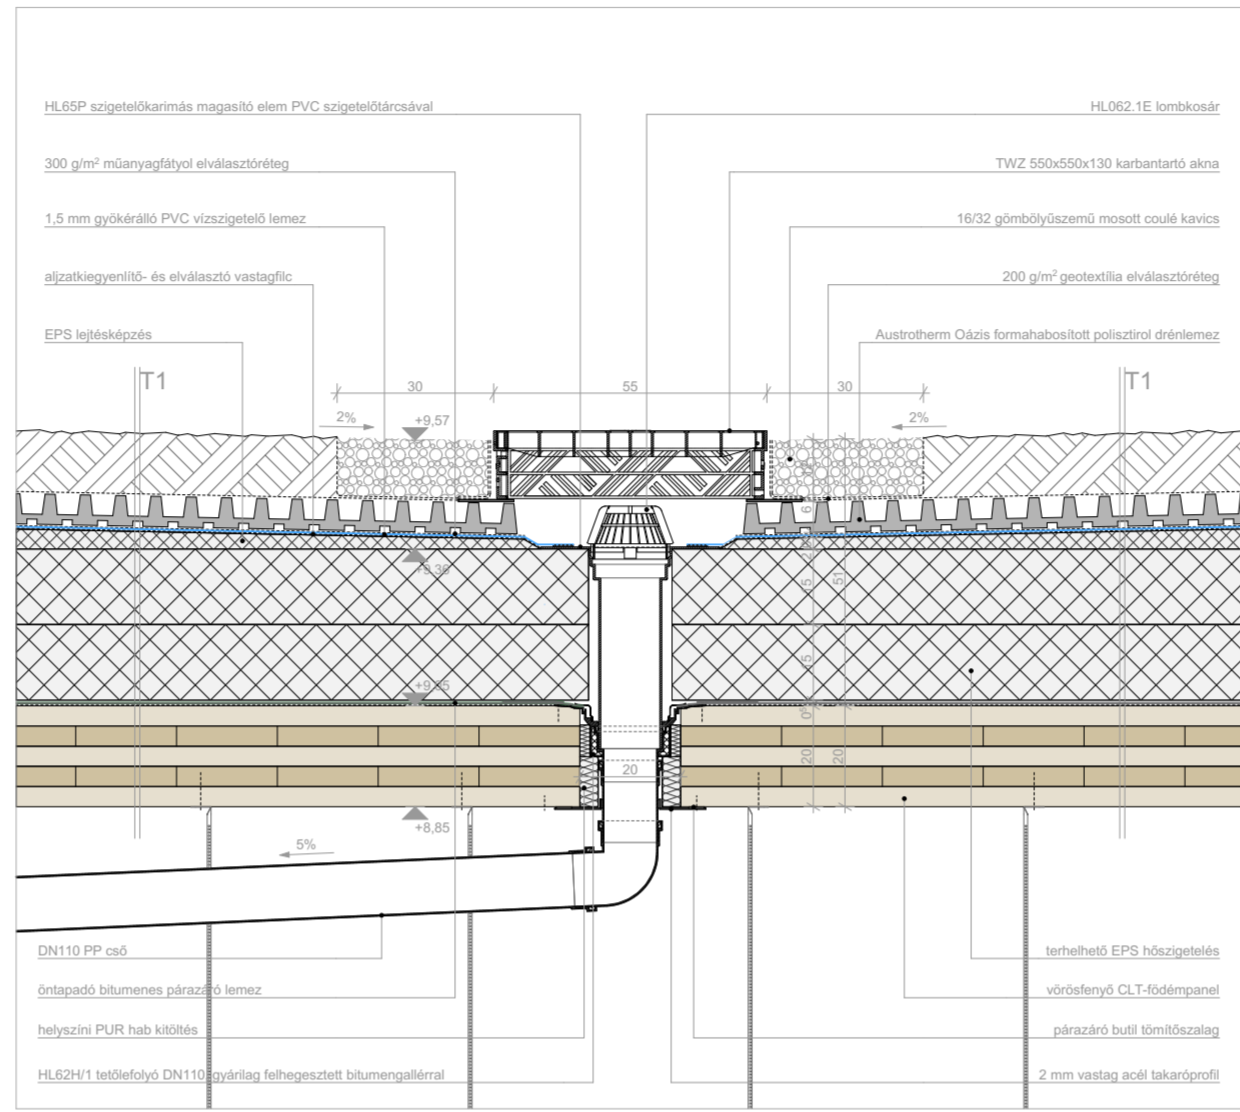
tetőleflyő csomópont M=1:5

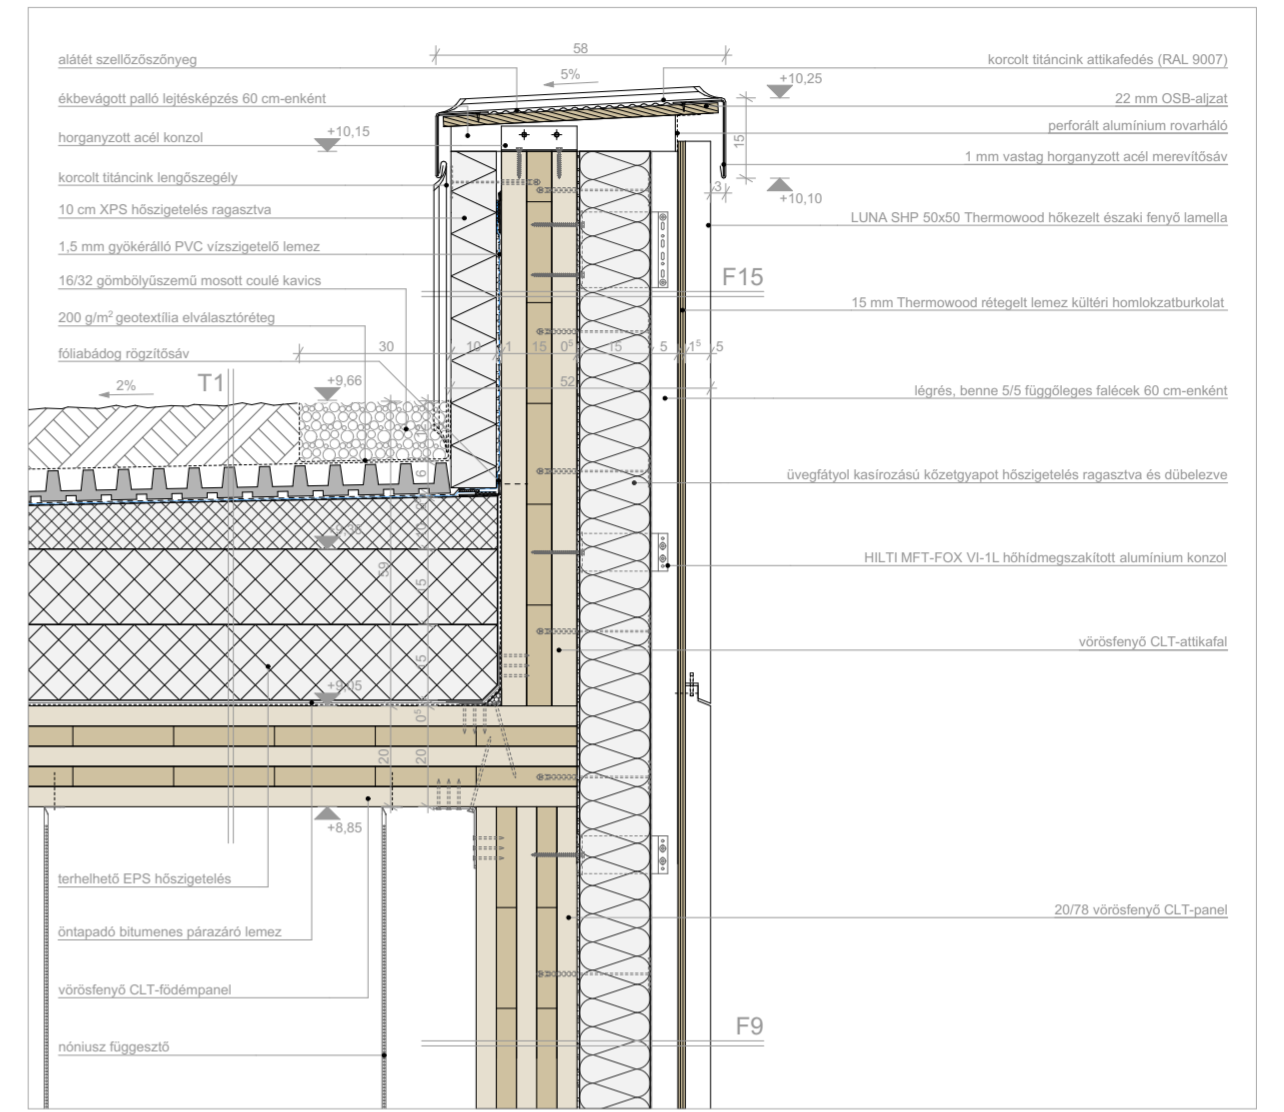
hőszigetelt attika csomópont M=1:5

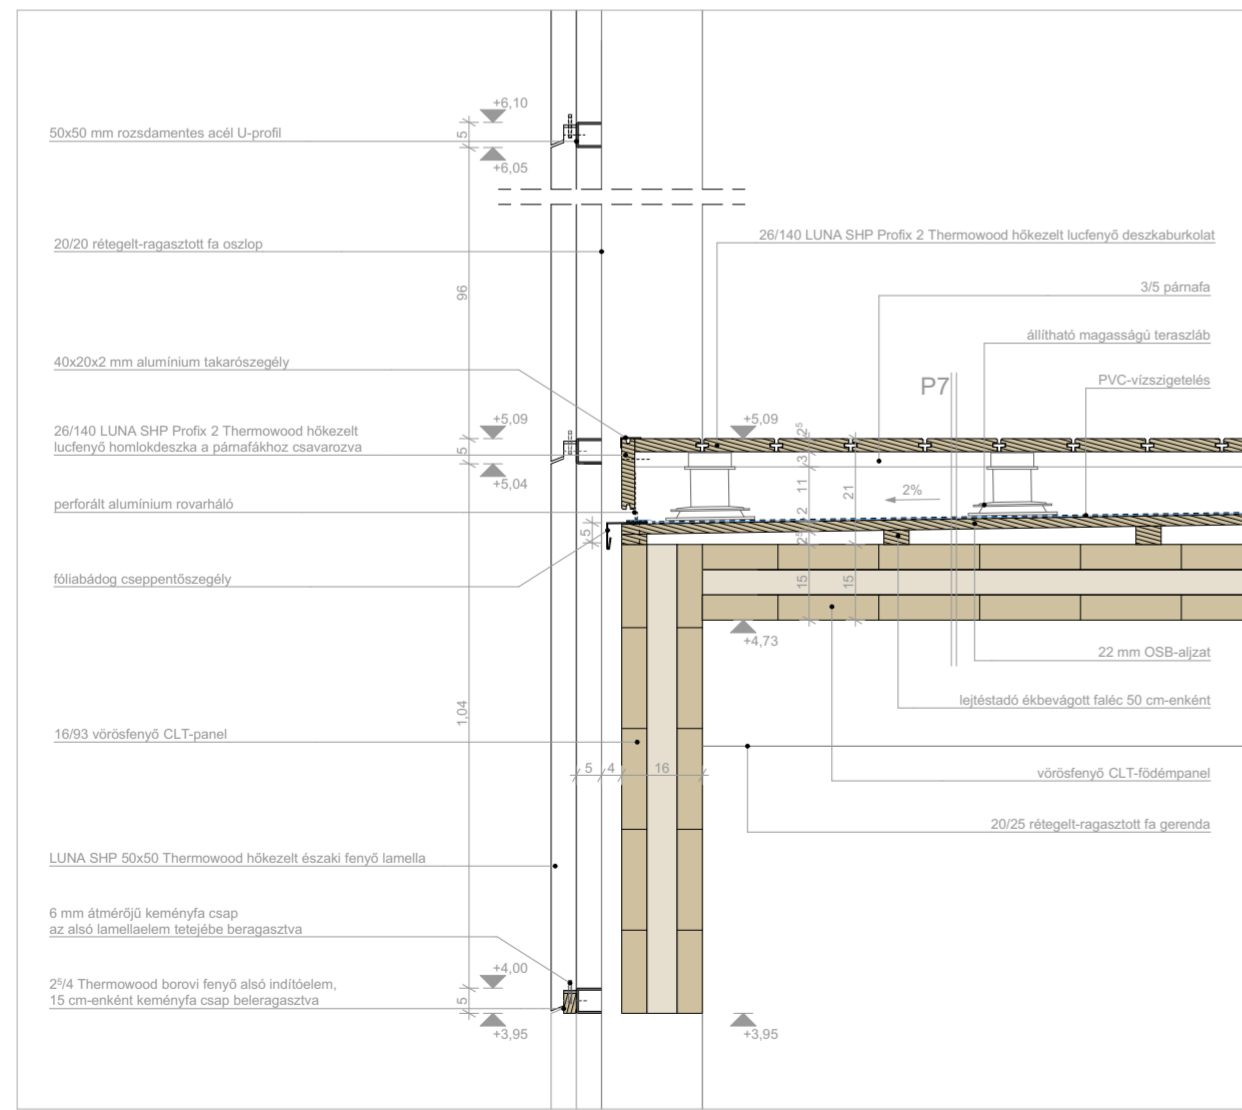
teraszszegély csomópont M=1:5

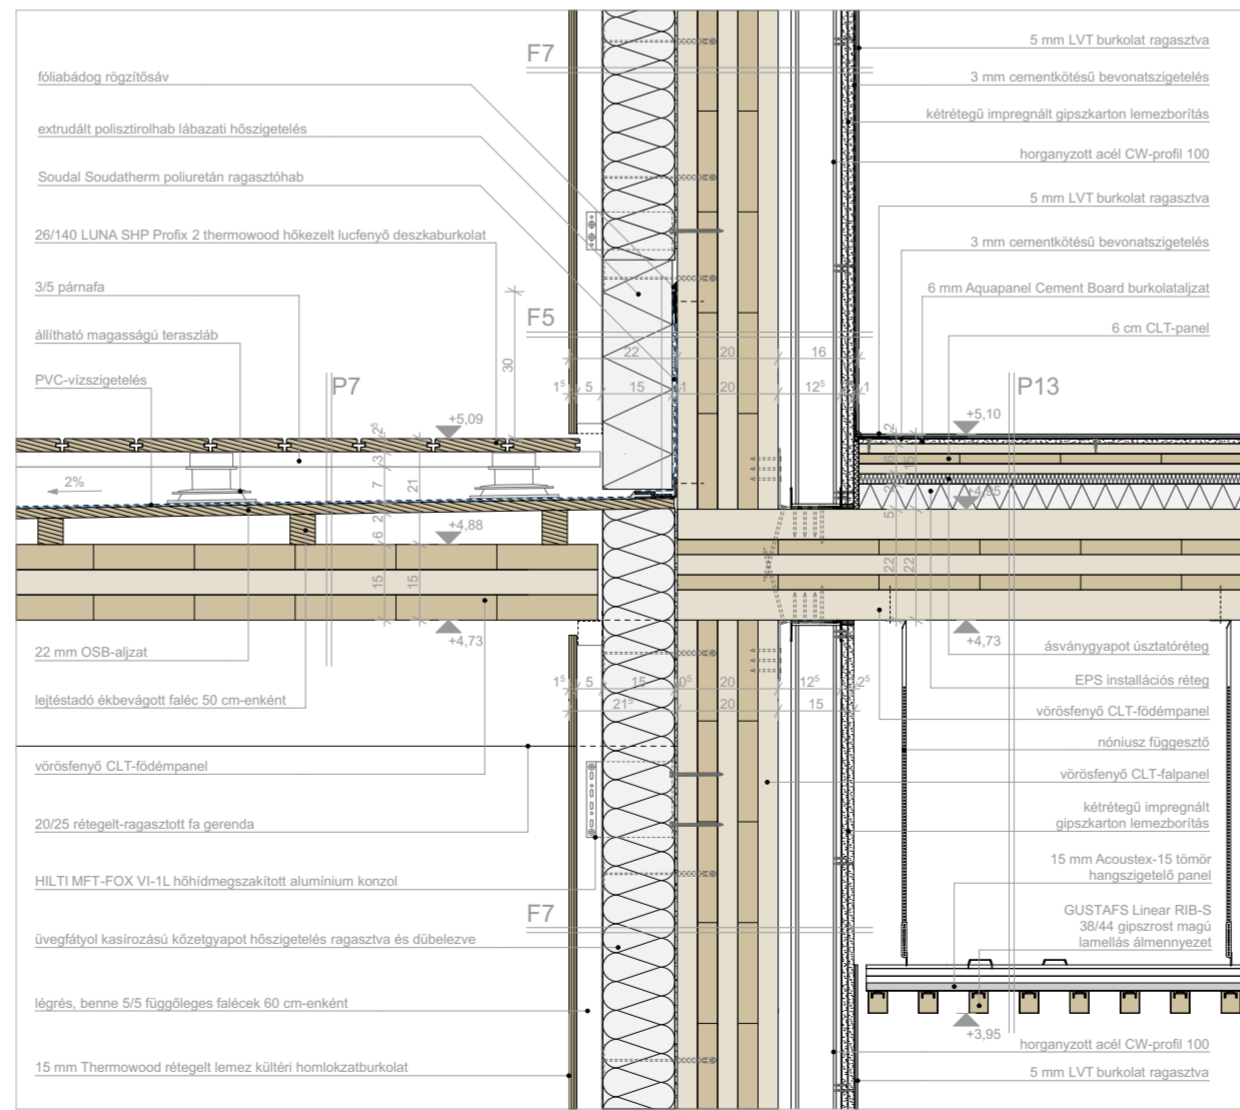
emeleti terasz lábazati csomópont M=1:5

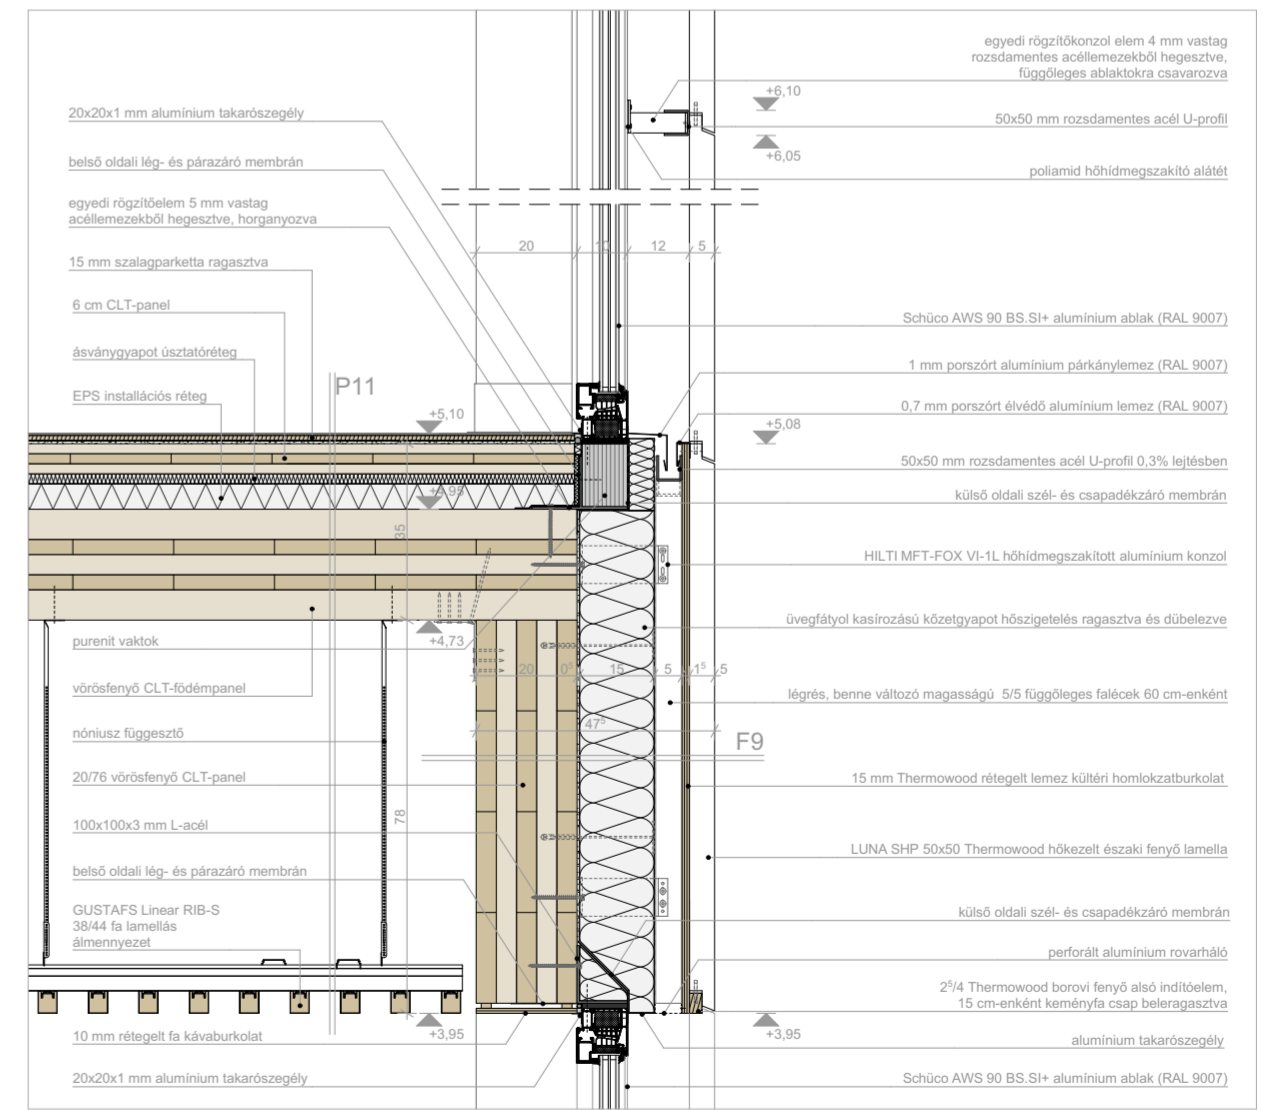
kávészó ablak alsó csomópont M=1:5

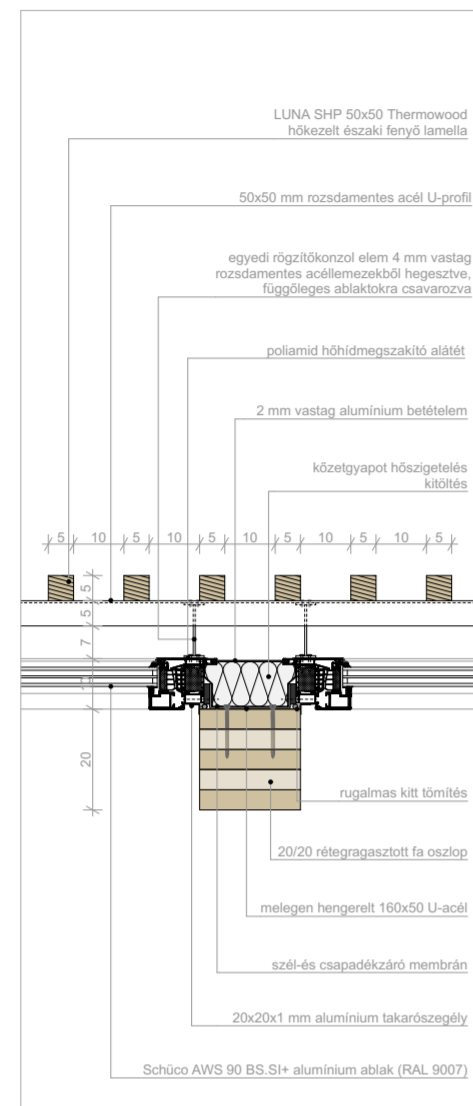
kávézó ablaksorolás csomópont

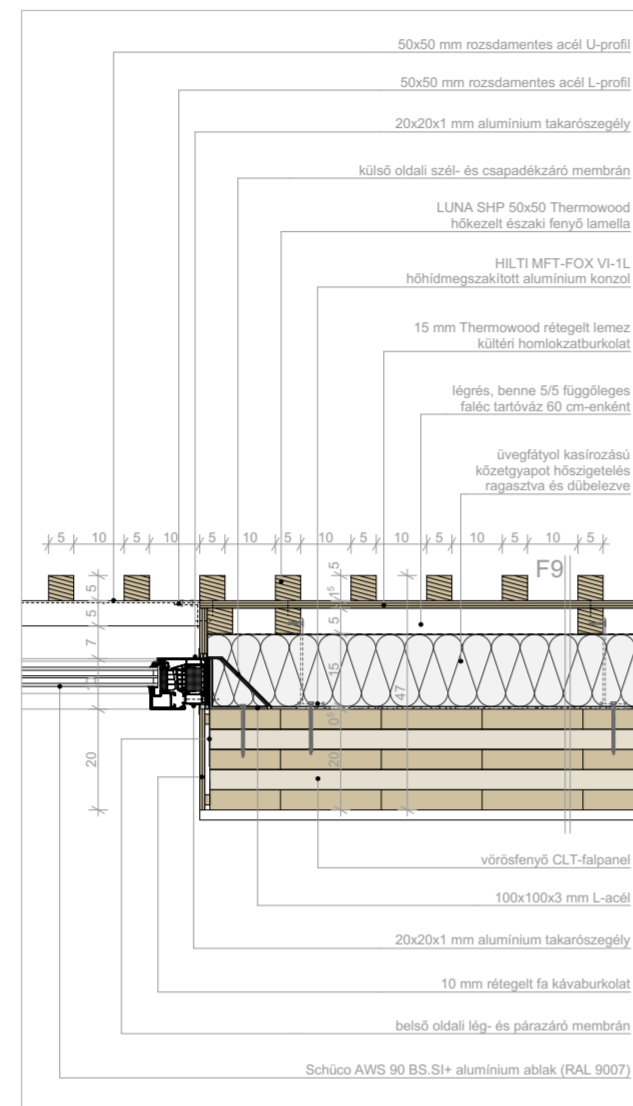
kávézó ablak vízszintes csomópont

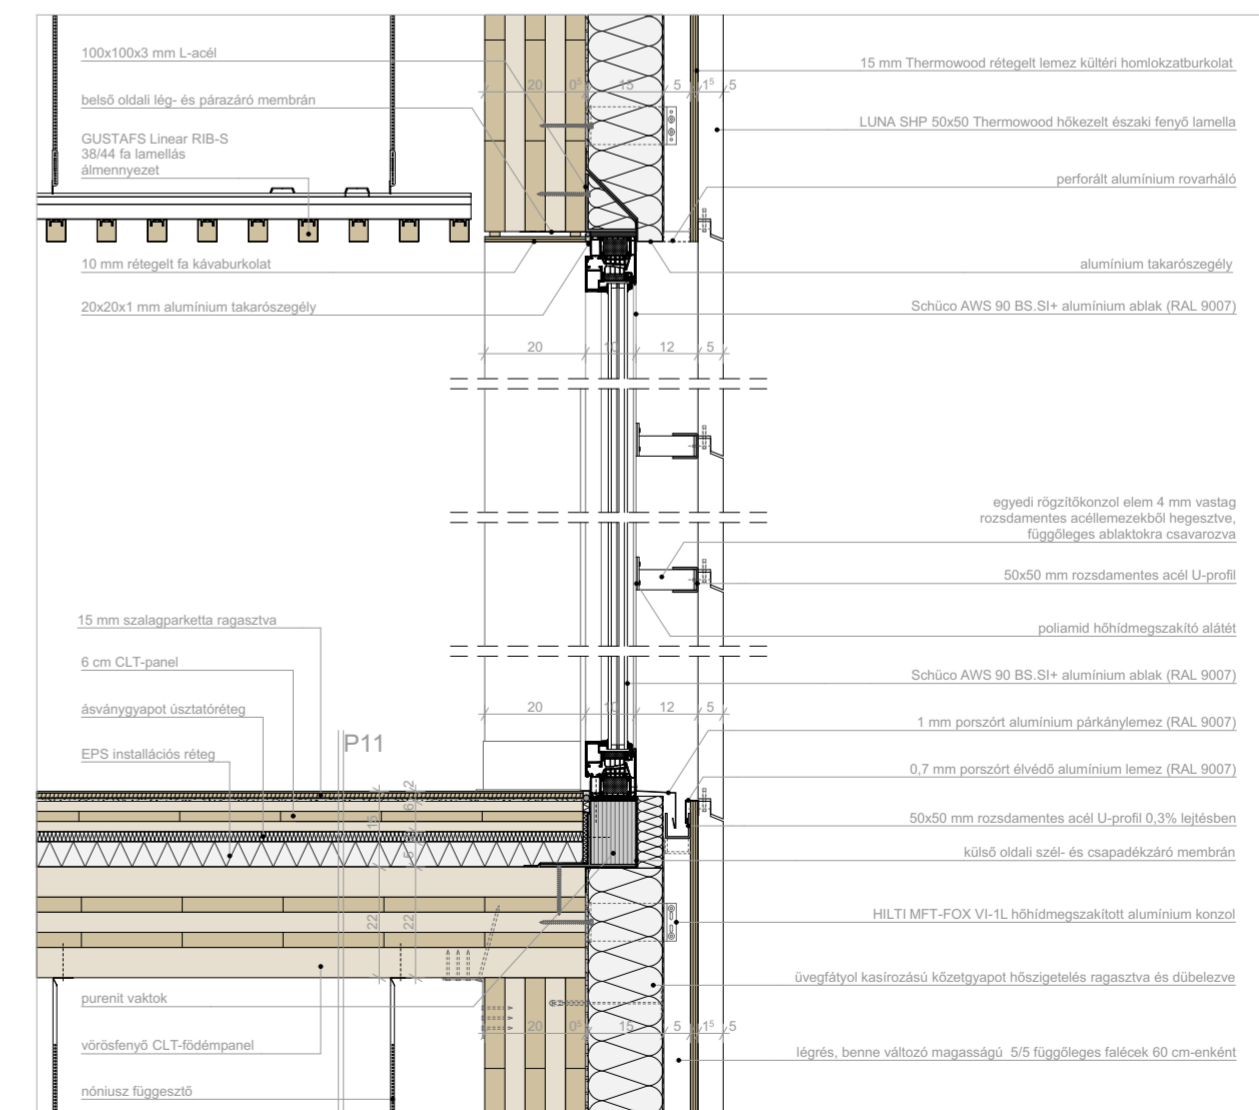
kávézó ablak függőleges csomópontok
