egyszerű jelenlét

fókuszban a veszprémi Szent Mihály főszékesegyház kortárs felújítása

Mantuano Eszter

Budapesti Műszaki és Gazdaságtudományi Egyetem Középülettervezési Tanszék

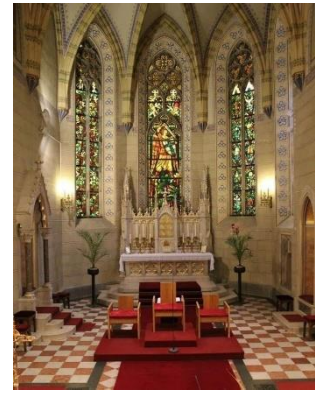
8. kép
szentély átépítés előtti
állapota

A templomtérbe belépve, a teret talán legjobban meghatározó elem a falak díszítőfestése volt, mely általános helyen kváderes mintát kapott, kiemelt helyeken – mint például a szentélyben – pedig gazdag ornamentikával díszített, figurális elemeket tartalmazott. A kifestést mintegy ellensúlyozva a padlón elterülő 30x30-as sakkmintás kerámialap burkolat feküdt, amit a templom tengelyében, a bejáratától a szentélyig végigfutó vörös szőnyeg takart. A műmárvány burkolatú oszlopokkal határolt főhajóban helyezkedtek el a fából készült padsorok. A templomtérben sok liturgikus kép és szobor kapott helyet. A tizenegy lépcsőfokkal kiemelt szentélyben a II. Vatikáni Zsinat értelmében készült új „ideiglenes” fa szembe-miséző oltár, ambó és konzolos fa stallumok szolgálták ki a liturgikus igényeket, a megőrzött főoltár fölött a Sztéhlo Lili által készített harcoló Szent Mihály alakja jelent meg, jobbra és balra növényi ornamentikával díszített üvegablakok. A sötét templomtérbe a műemlékileg védett¹⁶, színes üvegablakokon keresztül érkező fény szinte megfestette a teret.

A szubjektív alapon megítélendő beltéri látvány mellett objektíven vizsgálható problémák voltak a templomtérben. Sok helyen beázásra utaló sófertőzés jelei

mutatkoztak a falakon, ami komoly károkat jelentett és csak teljes vakolatcserével volt orvosolható. A falakon repedések jelentek meg feltehetően az épület mozgásából eredően.

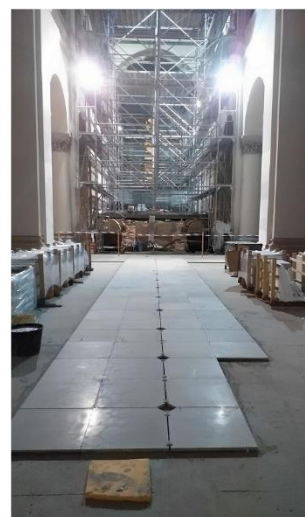
11. kép
kivitelezés közben készült kép
a főhajóban

A templom külső megjelenése nem változott, csak új színt kapott a homlokzat, ami a városban most megújuló műemléki épületek színéhez való harmonikus illeszkedést szolgálja. A felújítás során a korábbi szerkezeti átépítésekből fakadó hibák helyreállítására is szükség volt, többek között elkészítették a födémek és padlók statikai megerősítését (például az altemplom fölött az új oltár miatt), kezelték a beázásokat és sófertőzéseket a templom falain, illetve egyéb restaurátori munkákat is végeztek.²⁶ Ezeket a „láthatatlan” munkarészeket átfogó régészeti, restaurátori (fa, fém, kő, szilikát, festett felületek) és szerkezeti vizsgálatok előzték meg, és a kivitelezés megkezdéséhez az építési és örökségvédelmi, valamint a restaurátori engedélyek meglétére is szükség volt. A kutatási munkák egyik sarkalatos állomása a 70-es években készült kifestéssel kapcsolatos megállapítások megfogalmazása volt. Talán ez az a pont, ami a legérzékenyebb az egész felújítás során, és ez váltotta ki a legerősebb ellenállást is. A

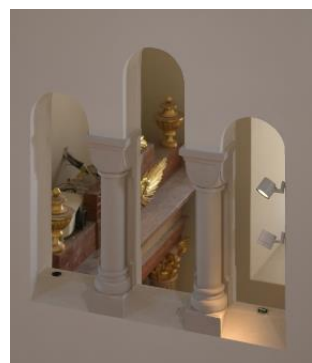
20. kép
kortárs felületű történeti
térformán átsejltő barokk oltár

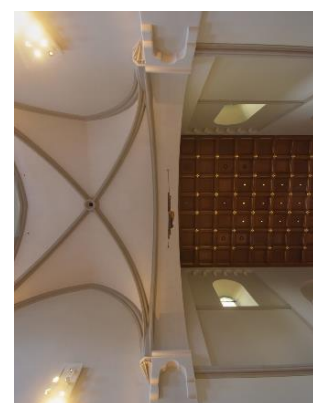
41. kép
gótikus boltozat és neoromán
síkmennyezet

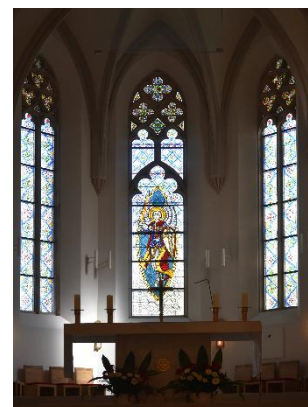
52. kép
ónix oltárasztal

A liturgikus értelemben legsűrűbb hely a templomban a szentély, ami az 1974-es átalakításkor, a vatikáni zsinat iránymutatását követve nyerte el a felújítás előtti kialakítását. A díszes háttálmiséző oltár előtt, a szentély fókuszpontjában állt a fából készült menza oltár, és ekörül helyezkedett el a kanonok számára kialakított, 6-6 konzolos fa stallum. Ebből az elrendezésből következett, hogy a három lépcsőfokkal kiemelt érseki trónus nem a templom tengelyében állt, hanem a szentély déli ablakával szemben egy falfülkében, így az itt helyet foglaló érsek gyakorlatilag elvesztette a vizuális kapcsolatot a hívekkel a liturgiák során. Ezt a téri problémát feloldva alakult ki az új szentélytér. A funkcióját vesztett háttálmiséző oltár helyére az érseki trónus került, így az érsek és a hívek között helyezkedik el a menza oltár (minkét helyzetben), és az érseki trónus hajdani helyére kerül a tabernákulum. Az oltár és az ambó kettős helyzete többféle térhasználatot és szerencsésebb vizuális kapcsolatot is lehetővé tesz. Az új téri elrendezés az oltár körül együtt jelenlevő közösség szimbolikáját erősíti.

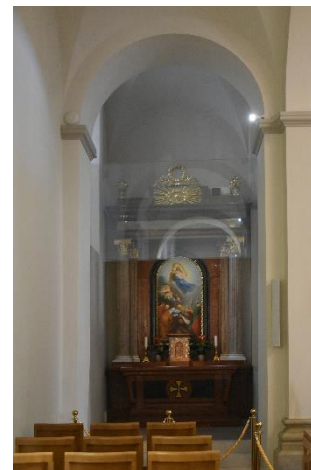
56. kép
mellékoltár és a kivetítő
kapcsolata

A legtöbb templomtérben megjelennek az istentisztelet részvevőit segítő audiovizuális elemek, ez alól a Szent Mihály székesegyház sem kivétel. Kialakításuk és elhelyezésük a legtöbb történeti templomtérben vita tárgyát képezi, általában joggal. Ezek a liturgikus eseményeket szolgáló, elkerülhetetlen kiegészítők – a kivetítők – külön elemekké válnak a térben. Az itt használt kivetítők a három hajó tengelyeiben helyezkednek el és kikapcsolt állapotban majdnem átlátszóak, bár így is észrevehetőek, különösen a mellékhajókban elhelyezett táblák zavaróak, mert korlátozzák a mellékoltárok látványát. A szentélyben lógó kivetítő magassága állítható, ezt a folyamatot az egyik helyszíni látogatásom során személyesen is láthattam.
